Asbestinventarisatetest

Koningin Astridlaan 428/1, 1950 Kraainem

Attestnummer : 20251015-000426.000

Uitgegeven op : 15.10.2025

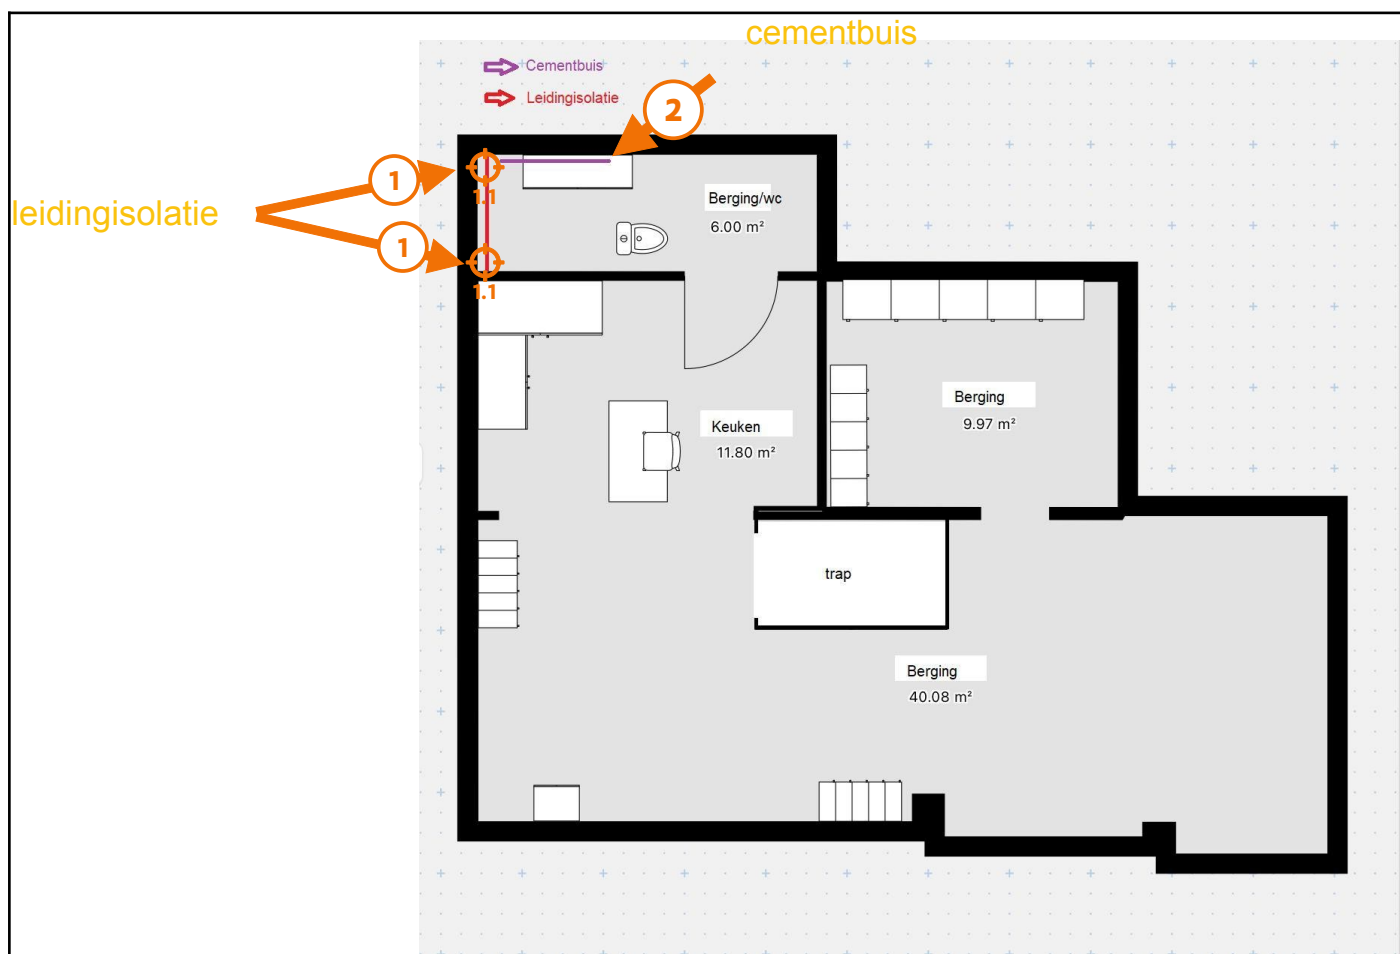
Plan 1.1: Schets handel V-1

Beschrijving	Type	Actie
1. Leidingisolatie	Asbestmateriaal	Verwijderen
1.1 Code: 003	Mengmonster	-
2. AC afvoerbuis (visueel vastgesteld)	Asbestmateriaal	Verwijderen

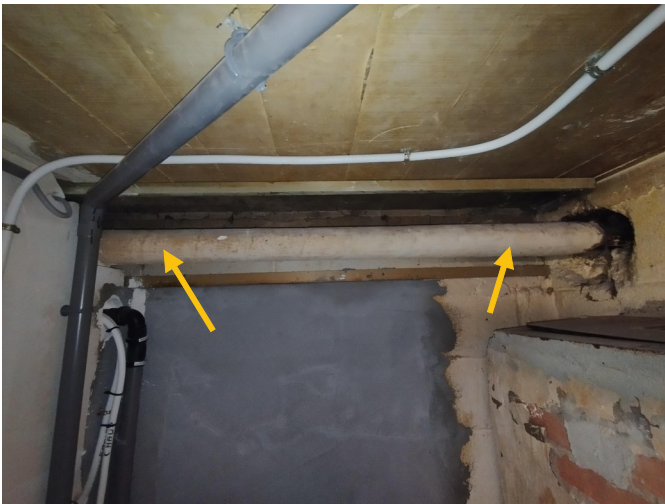
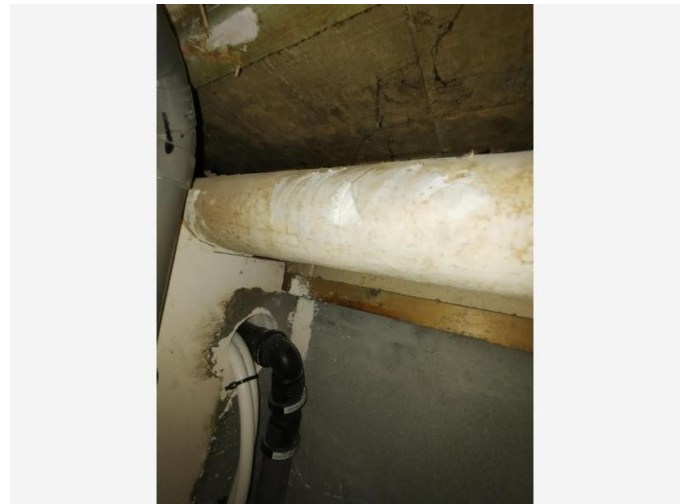
Het asbestmateriaal valt onder de mijlpaal van 2034.

Eindbeoordeling materiaalrisico	Verhoogd materiaalrisico en/of verhoogde kans op vezelvrijgave
---------------------------------	--

Gebondenheid	Categorie 2: niet-hechtgebonden met matrix
Asbestsoort (vezeltype)	Amfibool aanwezig, uitgezonderd crocidoliet
Asbestconcentratie	Hoog ($\geq 50\%$)
Afschermingsgraad van het gehele materiaal	Geheel of deels (ook) vrij aan de binnenlucht
Toestand van het materiaal	Licht beschadigd, licht verweerd. Intact calciumsilicaatmateriaal of categorie III 'gebondenheid'

#	Type	Referentie	Resultaat
1.1	Mengmonster	003	Amosiet

Beschrijving	Leidingisolatie
Omgeving	Binnen
Primaire drager	HVAC infrastructuur en uitrusting
Asbestmateriaal	In-situ afwerkingslagen - Thermische isolatie
Bindmiddel van asbestmateriaal	Gips - kalk
Gebondenheid op basis van bindmiddel	Niet-hechtgebonden
Hoeveelheid (lengte - omtrek - dikte - aantal)	<ul style="list-style-type: none">• 1,50 m - 50,00 cm - 1,00 cm - 1 stuk
Totaal volume	0,008 m ³
Eenvoudig bereikbaar	Ja
Bevestigingswijze	<ul style="list-style-type: none">• Verlijmd, ingegoten, versmeerd
Identificatiemethode	Vaststelling met monstername
Destructieve handeling voor identificatie	Nee
Opmerking	<p>De vermelde lengtes, omtrekken en diktes betreffen een bereedeneerde schatting. Er worden geen rechten verleend aan deze lengtes, omtrekken en diktes. De dikte is een schatting die voorkomt uit de monsterplaatsen en is daarom niet altijd representatief.</p> <p>Notitie: Er werden mengmonsters genomen volgens de richtlijnen van het inspectieprotocol. Er kunnen bijkomende stalen genomen worden om bepaalde zones uit te sluiten.</p> <p>Betreft: +/- 1,5 lm zichtbare leidingisolatie. De isolatie gaat door een muur (richting keuken V-1) en in de keuken is de isolatie niet meer zichtbaar. Er is een kist gebouwd waar mogelijk nog leidingisolatie aanwezig is. Extra controle bij werken is aangewezen.</p>

- Scherm in afwachting van verwijdering het asbestmateriaal af van luchtstromingen en verstoring: bijvoorbeeld door het te verpakken, te fixeren, af te dekken, signalisatie - afbakening aan te brengen, ...
- Verwijder dit asbestmateriaal zo snel mogelijk. Volg de toestand goed op.

- Hermetische zone (erkend asbestverwijderaar)
Toepassing mag niet door doe-het-zelf of opgeleid aannemer 8 basis asbest verwijderd worden! HZ Erkend asbestverwijderaar : Gipsisolatie wordt losgesneden van dragermateriaal (leiding), asbesthoudend gips zal gemakkelijk verbrossen en is losgebonden. Om geen asbestvezels te verspreiden naar de omgeving, dient dit in hermetische zone verwijderd te worden. Verzamel best zoveel mogelijk bewijsdocumenten na verwijdering voor een actualisatie van uw attest (facturen, stortingsbewijs en foto's). Asbest insluiten mag niet tenzij dit in afwachting van verwijdering nodig is om het risico te verlagen of om het veilig te beheren (tijdelijk afdekken) Zie ook link Zie <https://ovam.vlaanderen.be/wie-mag-wat-verwijderen>
<https://ovam.vlaanderen.be/voorzorgsmaatregelen-bij-asbestverwijdering>
<https://ovam.vlaanderen.be/asbestafval-afvoeren> Zie ook wetgevend kader (website van de OVAM en CODEX boek VI titel 3). <http://werk.belgie.be/sites/default/files/content/documents/Welzijn%20op%20het%20werk/Regelgeving/Codex%20boek%20VI%20titel%203%20Asbest.pdf> methodiek verwijderingsmethodes

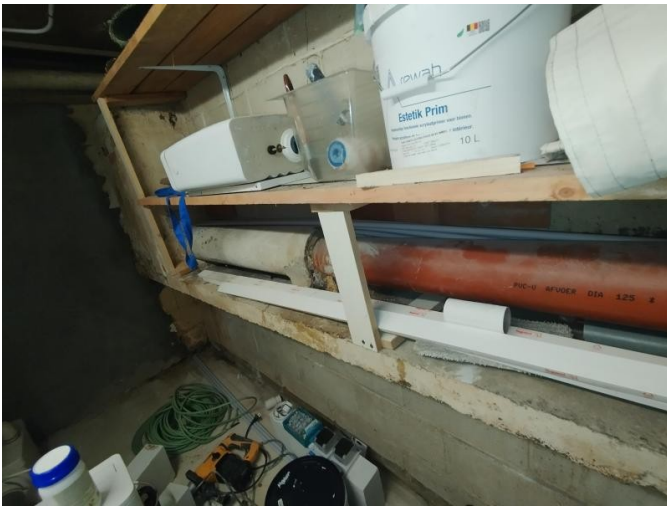
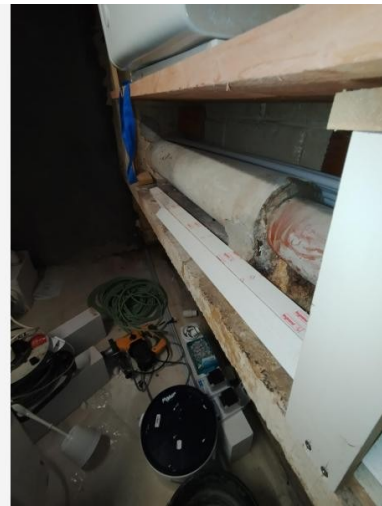
Het asbestmateriaal valt onder de mijlpaal van 2040.

Eindbeoordeling materiaalrisico	Verhoogd materiaalrisico en/of verhoogde kans op vezelvrijgave
---------------------------------	--

Gebondenheid	Categorie 1: hechtgebonden in oorsprong
Asbestsoort (vezeltype)	Crocidoliet aanwezig
Asbestconcentratie	Laag (< 50%)
Afschermingsgraad van het gehele materiaal	Geheel of deels (ook) vrij aan de binnenlucht
Toestand van het materiaal	Licht beschadigd, licht verweerd. Intact calciumsilicaatmateriaal of categorie III 'gebondenheid'

Beschrijving	AC afvoerbuis (visueel vastgesteld)
Omgeving	Binnen
Primaire drager	Sanitaire infrastructuur en uitrusting (toe- en afvoer)
Asbestmateriaal	Buis, koker, leiding, pijp, doorvoer
Bindmiddel van asbestmateriaal	Cement
Gebondenheid op basis van bindmiddel	Hecht
Hoeveelheid (lengte - omtrek - dikte - aantal)	<ul style="list-style-type: none">• 2,00 m - 80,00 cm - 1,00 cm - 1 stuk
Totaal volume	0,016 m ³
Eenvoudig bereikbaar	Ja
Bevestigingswijze	<ul style="list-style-type: none">• Verlijmd, ingegoten, versmeerd
Identificatiemethode	Vaststelling zonder monsternamen
Destructieve handeling voor identificatie	Nee
Opmerking	De vermelde oppervlaktes, diktes, gewichten en volumes betreffen een beredeneerde schatting. Er worden geen rechten verleend aan deze oppervlaktes/diktes/volumes.

- Zorg voor een veilig beheer. Vermijd het beschadigen van het asbestmateriaal. Controleer de toestand jaarlijks op wijzigingen.
- Voer bijkomende staalname(s) uit.

- Eenvoudige handelingen: mag via doe-het-zelf of door werknemer(s) met opleidingsattest eenvoudige handelingen
EH via doe-het zelf.

De buis kan voorzichtig losgebeiteld worden , extra bevochtigen om stof te voorkomen Standaard dragen van de nodige wegwerp beschermingsmiddelen FFP 3 masker , handschoenen en tyvec CAT III type 5-6 , afwasbaar schoeisel Bij de gemeente/containerpark afsluitzakken halen om dubbel in te pakken , sluit luchtdicht af en breng naar het plaatselijk containerpark als hechtgebonden asbestafval. Voor hechtgebonden toepassingen: Bij verwijdering door doe-het-zelf moet men dit afval dubbel en luchtdicht verpakt aandienen bij het gemeentelijk recyclagepark. Men raadpleegt best op voorhand de voorwaarden van het recyclagepark. Zie ook link Zie <https://ovam.vlaanderen.be/wie-mag-wat-verwijderen> <https://ovam.vlaanderen.be/voorzorgsmaatregelen-bij-asbestverwijdering>

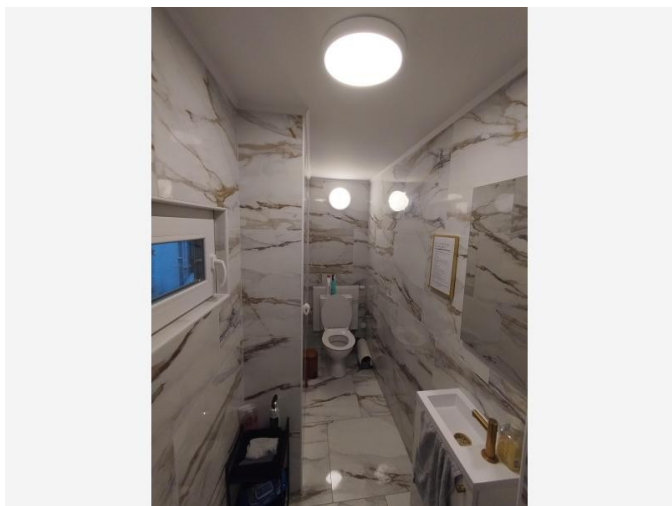
Vrije foto

In het inspectieprotocol is een monstername van tegellijm verplicht om dit te identificeren als niet-asbesthoudend. Er waren geen facturen ter beschikking die bevestigen dat de tegels na 2001 waren geplaatst. Er waren geen bestaande beschadigingen aan de wandtegels om de lijm voldoende te kunnen inspecteren. Om dit af te toetsen is het aangewezen om bij eventuele renovatiewerken aan de tegels verder onderzoek/staalname te laten uitvoeren ter controle.

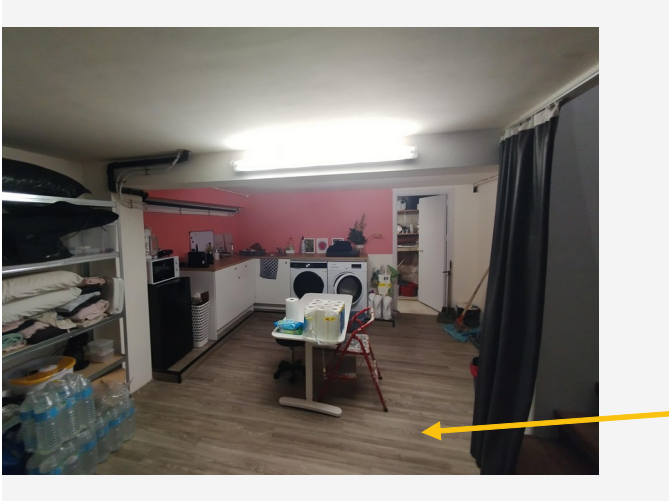
Vrije foto

De laminaat vloer is niet asbest verdacht, het is niet gekend wat eronder bevindt, bij vloer werken extra controle aangewezen.

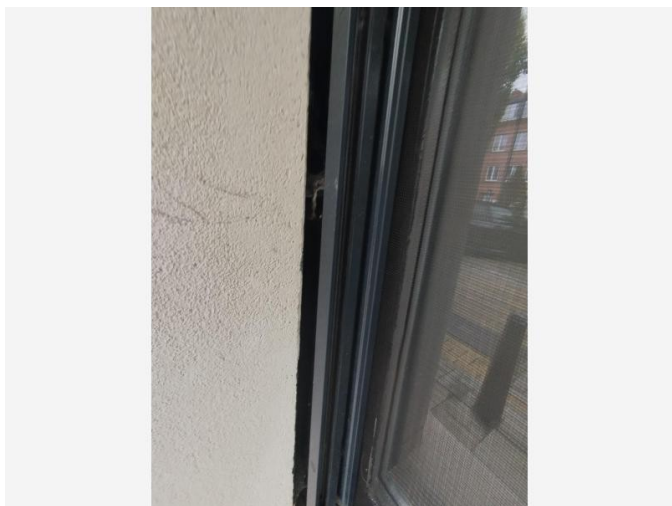
Vrije foto

De gebruikte siliconen kit is niet asbestverdacht

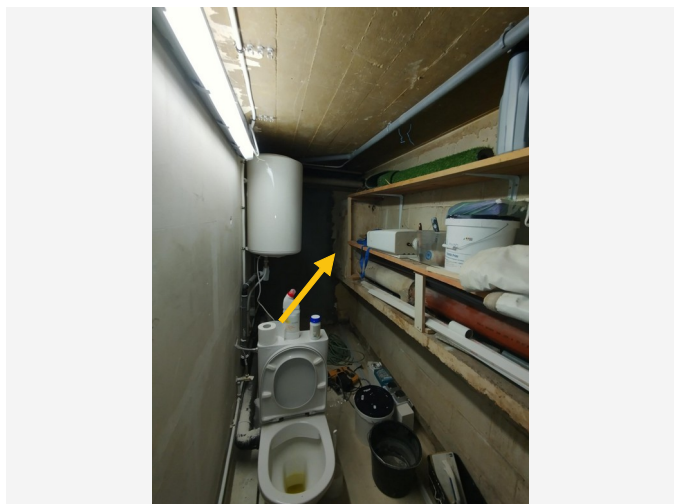
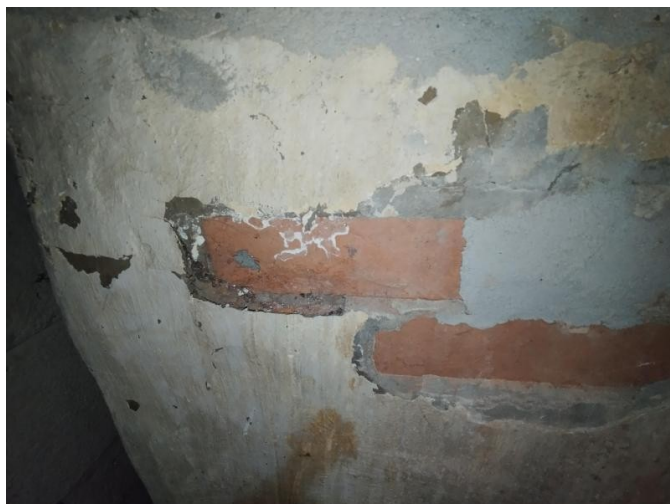
Geen asbest

#	Type	Referentie	Resultaat
6.1	Mengmonster	004	Geen asbest

Beschrijving	Cementering binnentoepassing
Omgeving	Binnen
Primaire drager	Binnenwand
Bindmiddel van materiaal	Cement
Gebondenheid op basis van bindmiddel	Hecht
Hoeveelheid (gewicht - aantal)	<ul style="list-style-type: none">• 10,00 kg - 1 stuk
Totaal gewicht	10,00 kg
Identificatiemethode	Vaststelling met monsternamen
Destructieve handeling voor identificatie	Nee
Opmerking	<p>Betreft: +/- 2m².</p> <p>De vermelde oppervlaktes en volumes betreffen een beredeneerde schatting. Er worden geen rechten verleend aan deze oppervlaktes/volumes. De dikte is een schatting die voorkomt uit de monsterplaatsen en is daarom niet altijd representatief.</p> <p>(staal genomen van twee plaatsen)</p>

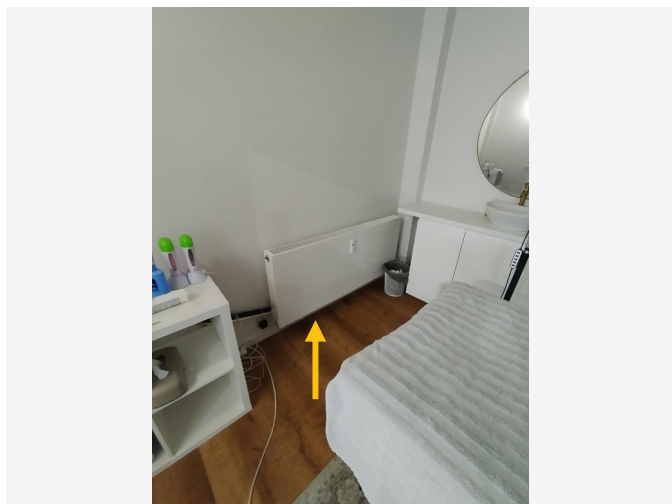
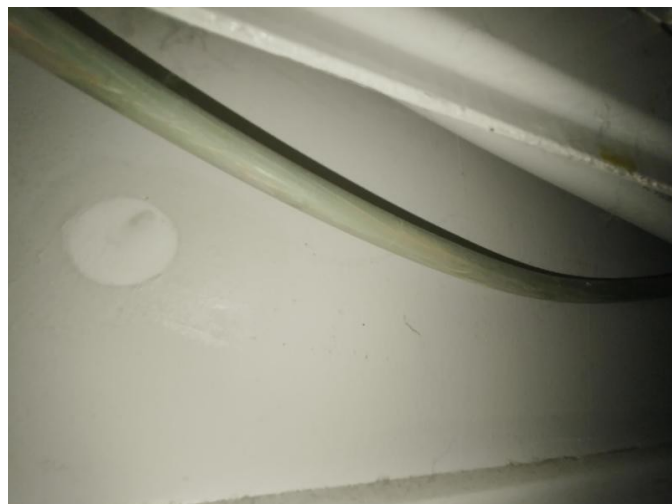
Fiche 7: Muurpleister

Geen asbest

#	Type	Referentie	Resultaat
7.1	Mengmonster	001	Geen asbest

Beschrijving	Muurpleister
Omgeving	Binnen
Primaire drager	Binnenwand
Bindmiddel van materiaal	Gips - kalk
Gebondenheid op basis van bindmiddel	Niet-hechtgebonden
Hoeveelheid (oppervlakte - dikte - aantal)	• 140,00 m ² - 1,00 cm - 1 stuk
Totaal volume	1,40 m ³
Identificatiemethode	Vaststelling met monstername
Destructieve handeling voor identificatie	Nee
Opmerking	<p>Volgens het inspectieprotocol is een monstername van het pleisterwerk verplicht om dit te identificeren als niet-asbesthoudend.</p> <p>Locatie staalnames: individuele ruimte: handel / natte ruimte: keuken / stookplaats: - / traphal: V-1</p> <p>De vermelde oppervlaktes en volumes betreffen een beredeneerde schatting. Er worden geen rechten verleend aan deze oppervlaktes/volumes. De dikte is een schatting die voorkomt uit de monsterplaatsen en is daarom niet altijd representatief.</p> <p>Er bevinden zich enkele valse wanden (gipsplaten/osb). Het is niet duidelijk of er pleisterwerk aanwezig is achter deze valse wanden, het is aangewezen om bijkomend onderzoek uit te voeren bij werken.</p>

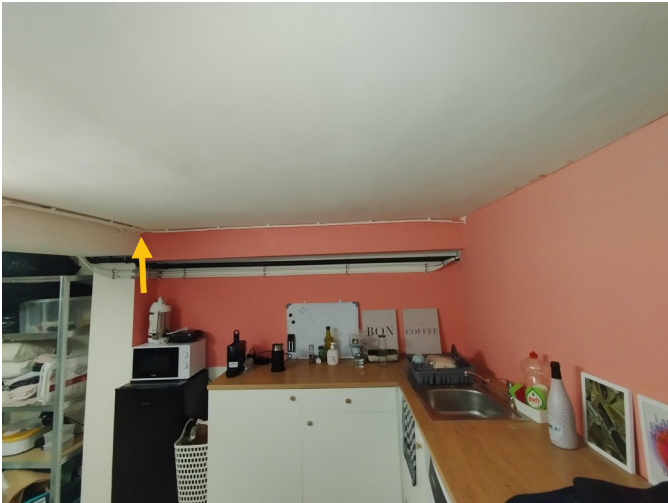
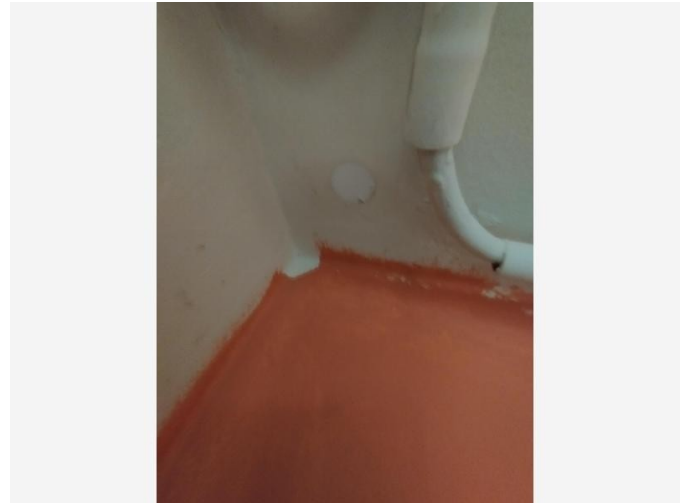
Fiche 8: Plafondpleister

Geen asbest

#	Type	Referentie	Resultaat
8.1	Mengmonster	002	Geen asbest

Beschrijving	Plafondpleister
Omgeving	Binnen
Primaire drager	Plafond
Bindmiddel van materiaal	Gips - kalk
Gebondenheid op basis van bindmiddel	Niet-hechtgebonden
Hoeveelheid (oppervlakte - dikte - aantal)	• 140,00 m ² - 1,00 cm - 1 stuk
Totaal volume	1,40 m ³
Identificatiemethode	Vaststelling met monstername
Destructieve handeling voor identificatie	Nee
Opmerking	<p>Volgens het inspectieprotocol is een monstername van het pleisterwerk verplicht om dit te identificeren als niet-asbesthoudend.</p> <p>Locatie staalnames: individuele ruimte: handel + berging / natte ruimte: keuken / stookplaats: - / traphal: geen pleisterwerk</p> <p>De vermelde oppervlaktes en volumes betreffen een beredeneerde schatting. Er worden geen rechten verleend aan deze oppervlaktes/volumes. De dikte is een schatting die voorkomt uit de monsterplaatsen en is daarom niet altijd representatief.</p> <p>Enkele plafonds zijn afgewerkt met valse plafonds in plaatmateriaal (gipsplaten). Het is niet duidelijk of er pleisterwerk aanwezig is achter deze valse plafonds, het is aangewezen om bijkomend onderzoek uit te voeren bij werken.</p>
