Asbestinventarisatetest

Koningin Astridlaan 428/2, 1950 Kraainem

Attestnummer : 20251017-000326.000

Uitgegeven op : 17.10.2025

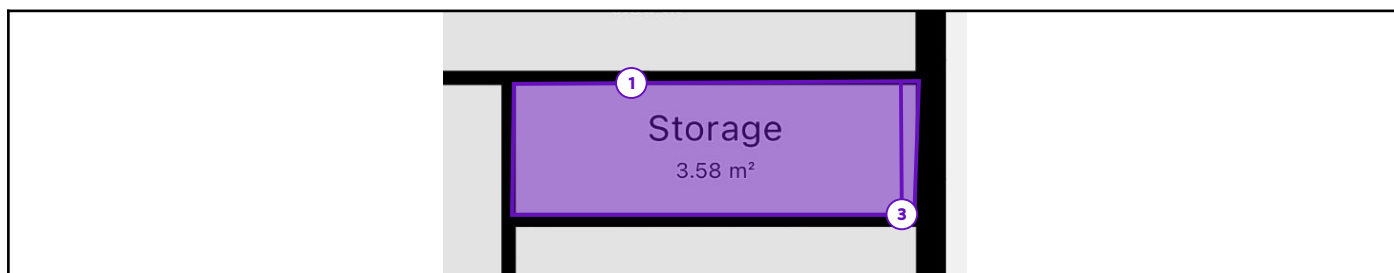
Plan 1.3: Kelderberging

Beschrijving	Type	Actie
1. Materiaal in opslag	Beperking	-
3. Leidingisolatie behoort tot de gemeenschappelijke delen	Advies	-

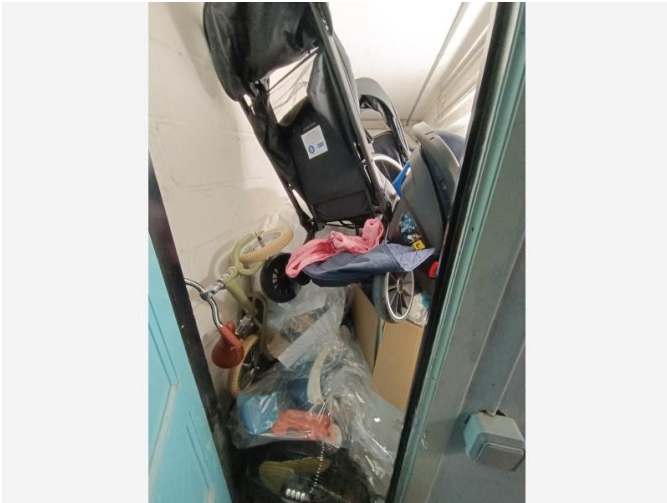
Situeringfoto

Tijdelijke beperking

Reden: Materiaal in opslag

Uitleg van de asbestdeskundige: Middellange termijnbeperking : Materialen/inboedel zijn in grote mate aanwezig. Vloer- en wanddelen konden niet volledig worden geïnspecteerd worden. Hierdoor zijn misschien verborgen asbestverdachte toepassingen aanwezig. De opdrachtgever blijkt redelijkerwijs niet in staat om het materiaal op korte termijn op te ruimen of te verwijderen. Het materiaal wordt pas verwijderd bij effectieve verhuis/verkoop. Termijn is onbekend.

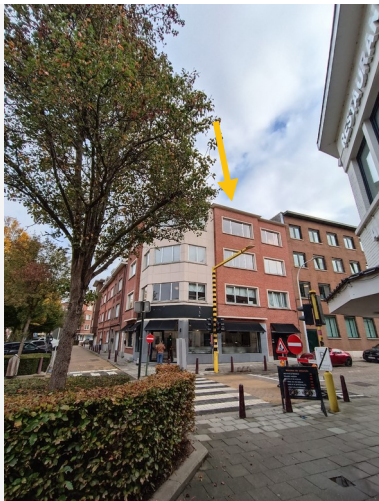
Fiche 2: Roofing plat dak behoort tot de gemeenschappelijke delen

Volgens het inspectieprotocol is een monsternamen van roofing verplicht om dit te identificeren als niet-asbesthoudend.

Roofing van een appartementsgebouw of garages in serie behoort tot de gemeenschappelijke delen.

De dakbedekking (roofing) zal gecontroleerd en beschreven worden in het asbestattest van de GD.

Bij werken of schade dit melden bij de gebouwbeheerder

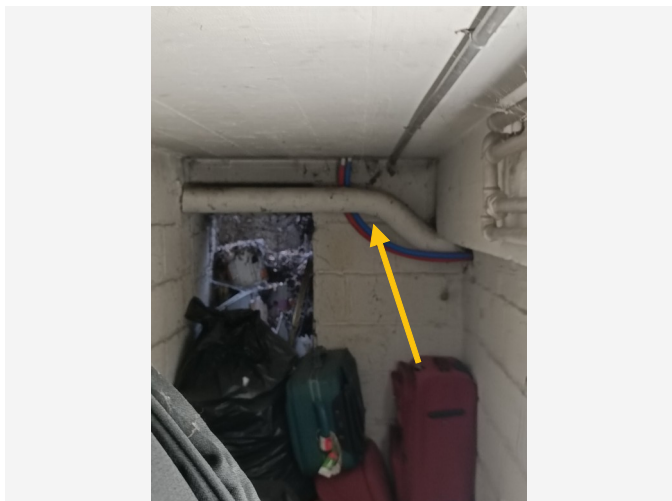
Fiche 3: Leidingisolatie behoort tot de gemeenschappelijke delen

De leidingisolatie in de privéruimte behoort toe tot de gemeenschappelijke delen. Leidingisolatie is een asbestverdacht materiaal. Meld schade bij de VME /syndicus van het gebouw. Informatie / resultaten van deze toepassing kan u raadplegen/opvragen in het asbestattest gemeenschappelijke delen (indien beschikbaar)

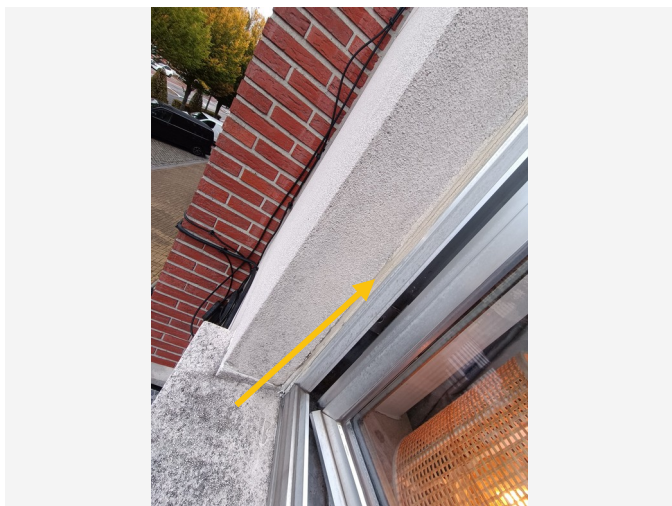
De gebruikte siliconen kit is niet asbestverdacht.

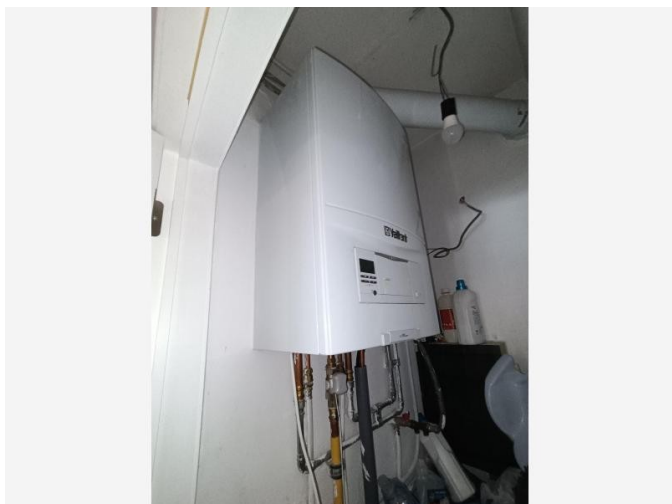
De CV ketel werd gecontroleerd (bwj 2019) en is niet asbest verdacht; geen risico bouwjaar.

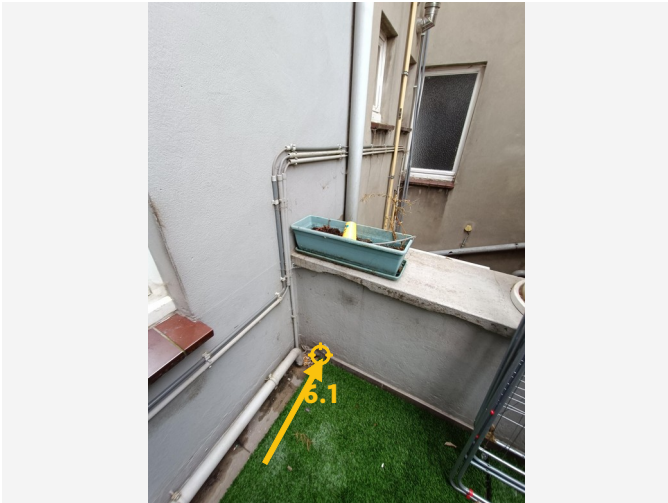
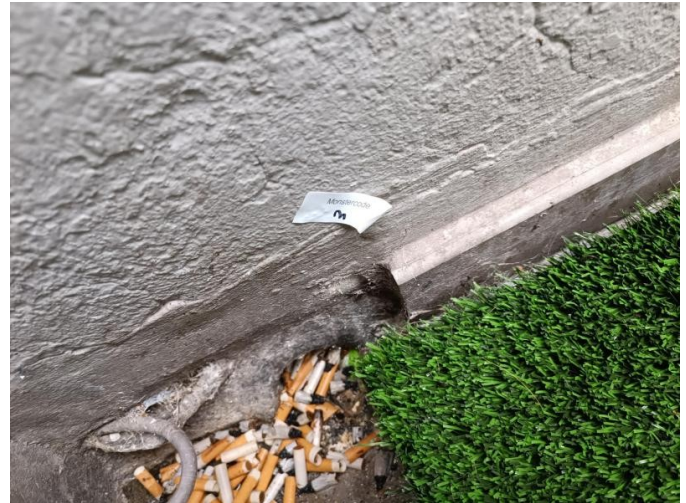
Fiche 6: Cementering terras

Geen asbest

#	Type	Referentie	Resultaat
6.1	Mengmonster	3	Geen asbest

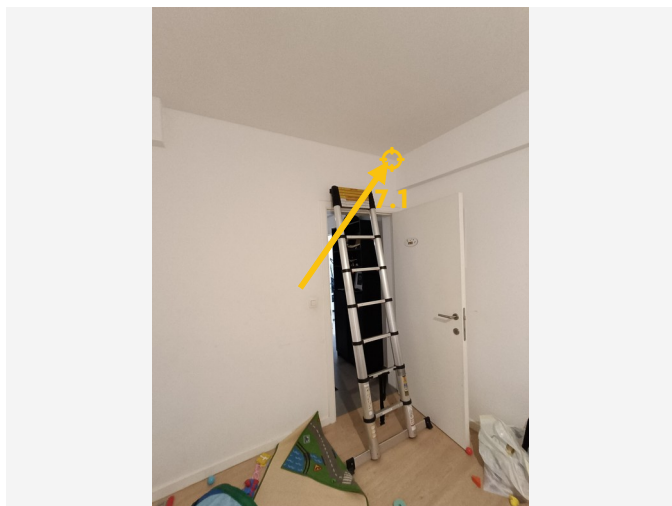
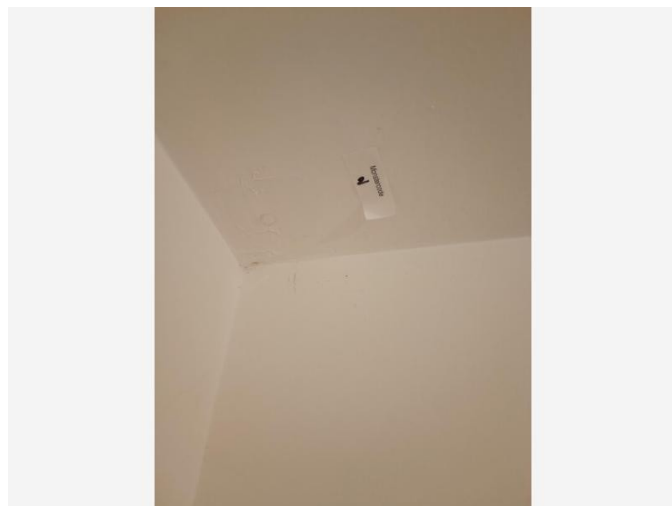
Fiche 7: Plafondpleister

Geen asbest

#	Type	Referentie	Resultaat
7.1	Mengmonster	2	Geen asbest

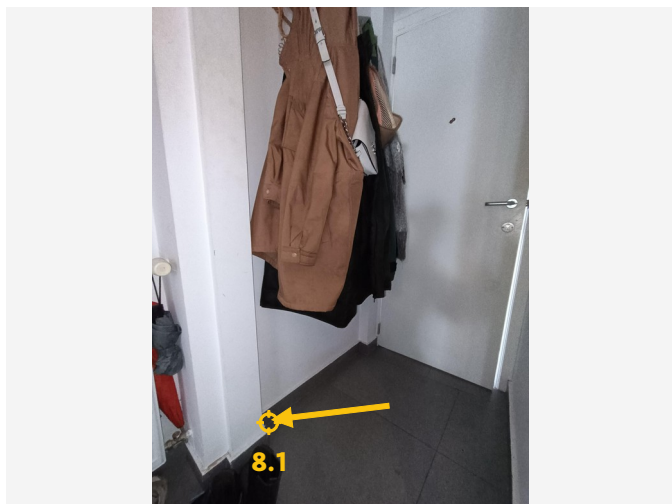
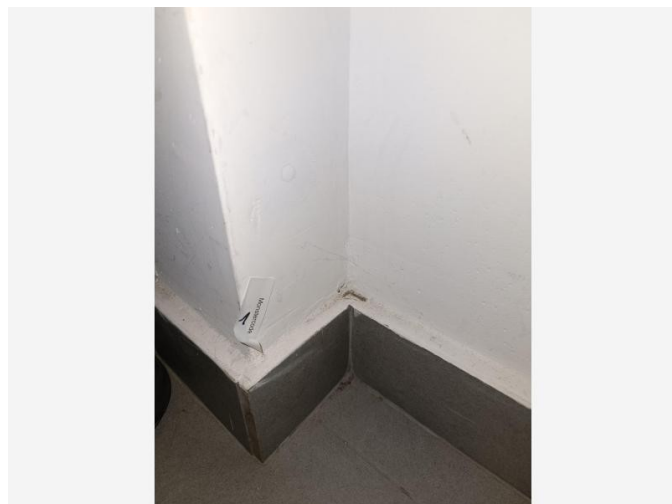
Fiche 8: Muurpleister

Geen asbest

#	Type	Referentie	Resultaat
8.1	Mengmonster	1	Geen asbest
