Asbestinventarisatetest

Koningin Astridlaan 428/3, 1950 Kraainem

Attestnummer : 20251028-000432.000

Uitgegeven op : 28.10.2025

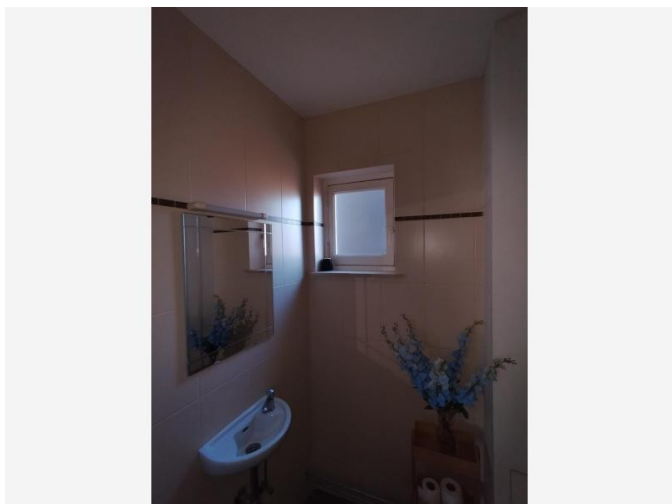
In het inspectieprotocol is een monstername van tegellijm verplicht om dit te identificeren als niet-asbesthoudend. Er waren geen facturen ter beschikking die bevestigen dat de tegels na 2001 waren geplaatst. Er waren geen bestaande beschadigingen aan de wandtegels om de lijm voldoende te kunnen inspecteren. Om dit af te toetsen is het aangewezen om bij eventuele renovatiewerken aan de tegels verder onderzoek/staalname te laten uitvoeren ter controle.

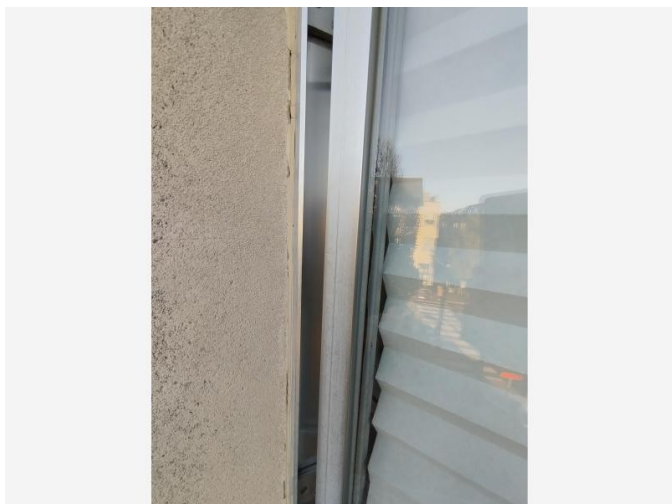
De gebruikte siliconen kit is niet asbestverdacht.

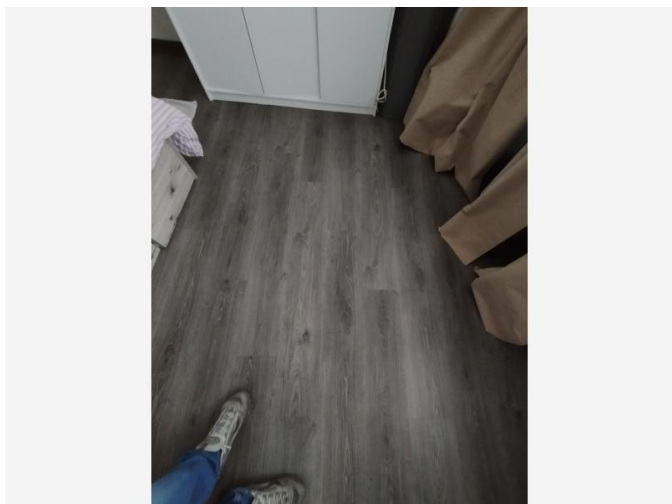
De laminaat vloer is niet asbest verdacht, het is niet gekend wat eronder bevindt, bij vloer werken extra controle aangewezen.

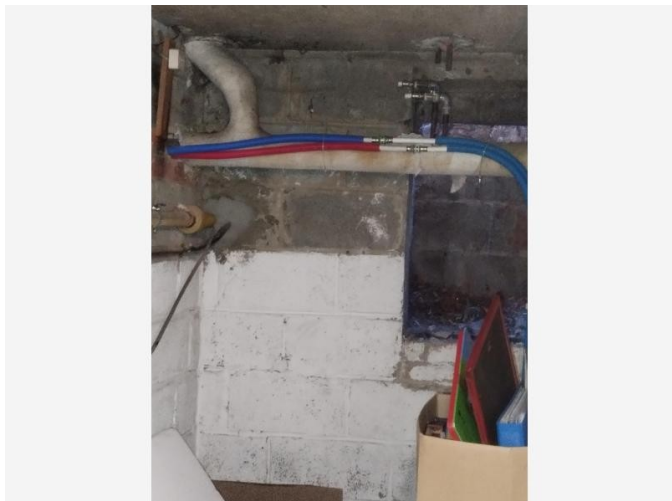
Fiche 4: Leidingisolatie behoort tot de gemeenschappelijke delen

De leidingisolatie in de privéruimte behoort toe tot de gemeenschappelijke delen. Leidingisolatie is een asbestverdacht materiaal. Meld schade bij de VME /syndicus van het gebouw. Informatie / resultaten van deze toepassing kan u raadplegen/opvragen in het asbestattest gemeenschappelijke delen (indien beschikbaar)

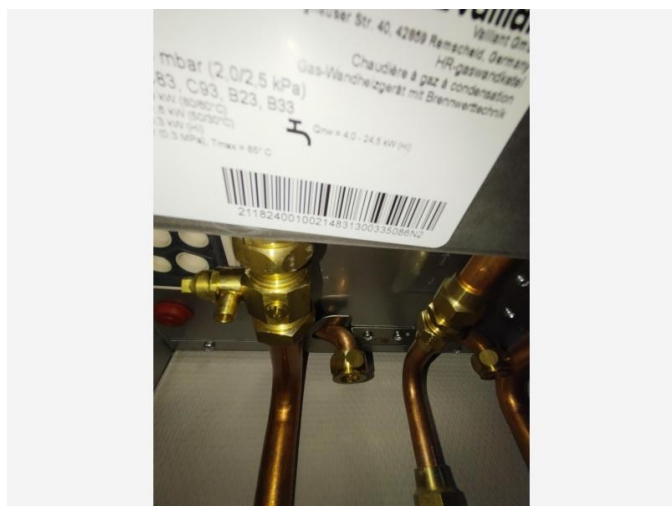
Bouwjaar toestel: 2018. Geen verdacht bouwjaar.

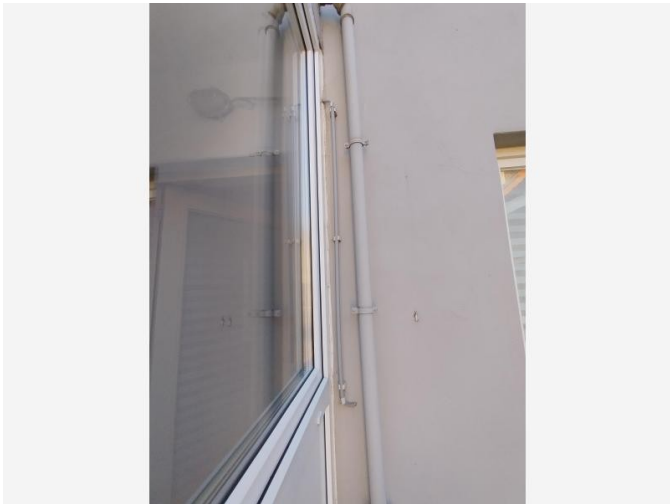
Fiche 6: Crepi behoort tot de gemeenschappelijke delen

De crepi gevelbekleding behoort toe tot de gemeenschappelijke delen. Crepi is een asbestverdacht materiaal. Meld schade bij de VME /syndicus van het gebouw. Informatie / resultaten van deze toepassing kan u raadplegen/opvragen in het asbestattest gemeenschappelijke delen (indien beschikbaar)

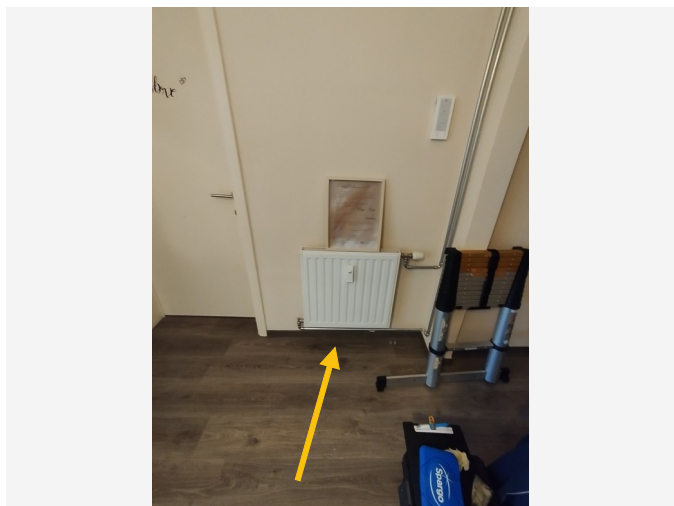
Fiche 7: Muurpleister

Geen asbest

#	Type	Referentie	Resultaat
7.1	Mengmonster	001	Geen asbest

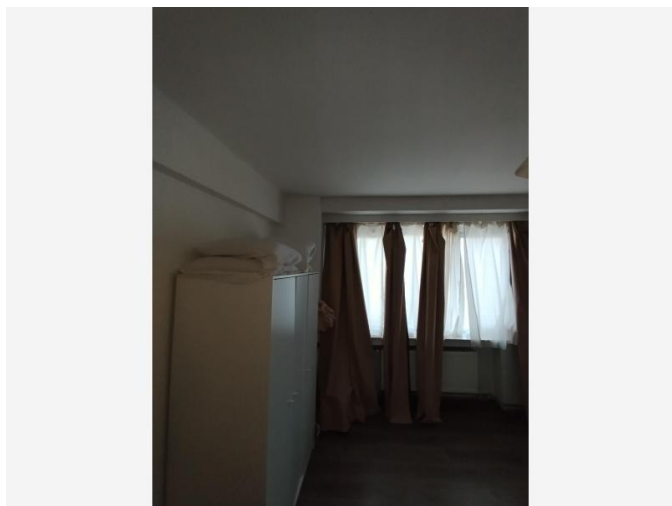
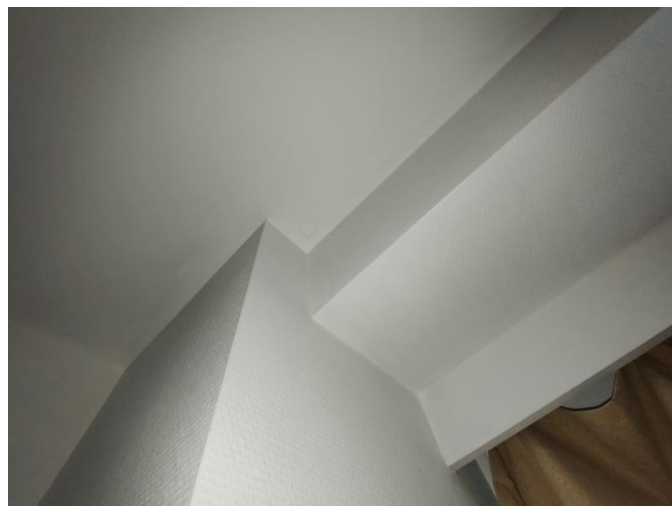
Fiche 8: Plafondpleister

Geen asbest

#	Type	Referentie	Resultaat
8.1	Mengmonster	002	Geen asbest
