Asbestinventarisatetest

Koningin Astridlaan 428/4, 1950 Kraainem

Attestnummer : 20251117-000107.000

Uitgegeven op : 17.11.2025

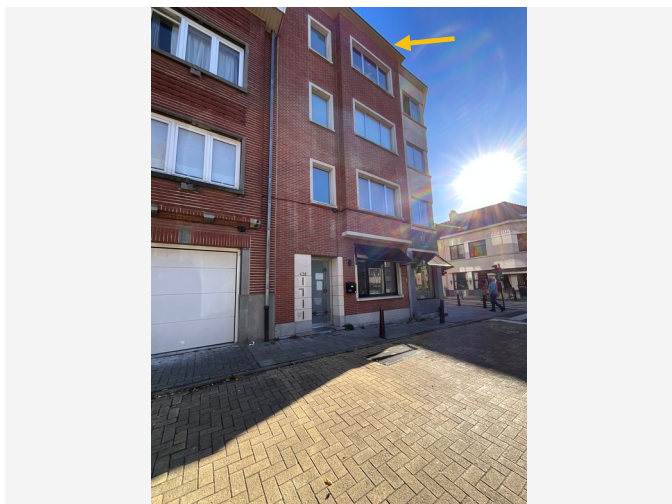
Tijdelijke beperking

Reden: aanwezigheid onderdak kon niet vastgesteld worden

Uitleg van de asbestdeskundige: Middellange termijnbeperking

Aanwezigheid onderdak kon niet vastgesteld worden: er is geen toegangsluik tot het dak beschikbaar.

Bij werken kan een stelling geplaatst worden om bijkomend te controleren

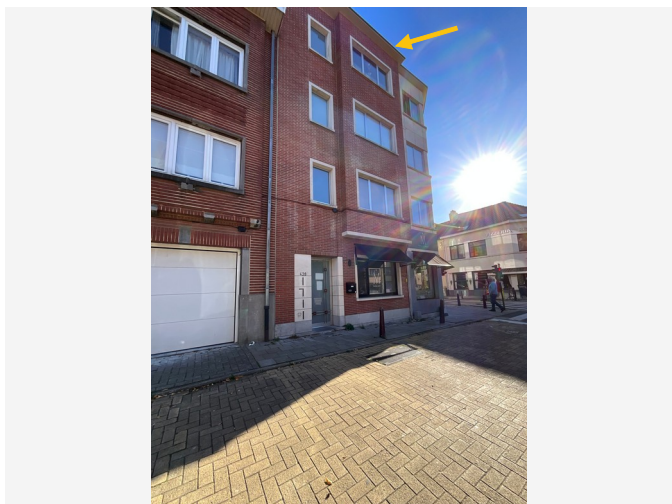
Tijdelijke beperking

Reden: Het te onderzoeken materiaal situeert zich hoger dan 3,50 m te rekenen vanaf een veilige ondergrond

Uitleg van de asbestdeskundige: Er is geen toegangsluik aanwezig welke toegang geeft tot het dak. De enige manier om toegang tot het dak te verkrijgen is door een stelling te plaatsen.

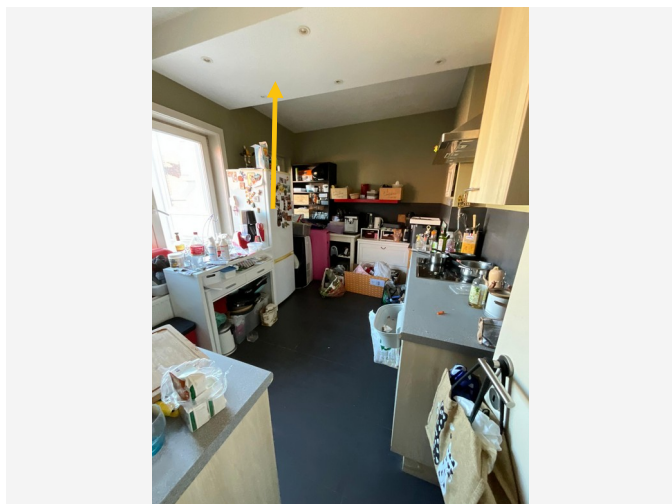
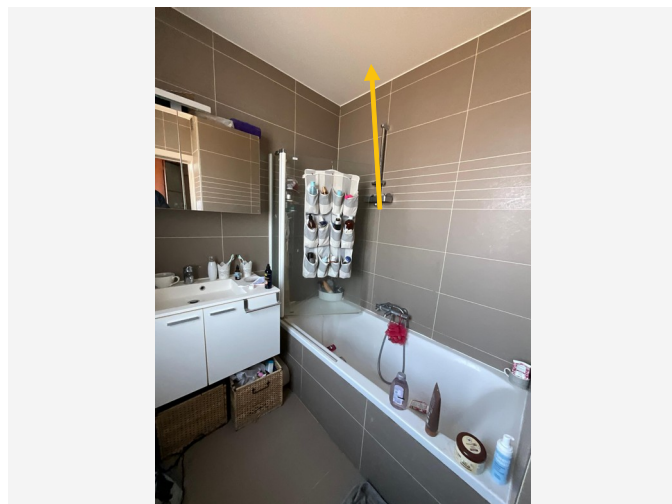
Informatie over een niet-asbestverdacht materiaal

Er zijn plafonds afgewerkt in plaatmateriaal hout en gyproc. Het is niet duidelijk of er pleisterwerk of verdacht materiaal aanwezig is achter deze valse plafonds, het is aangewezen om bijkomend onderzoek uit te voeren bij werken.

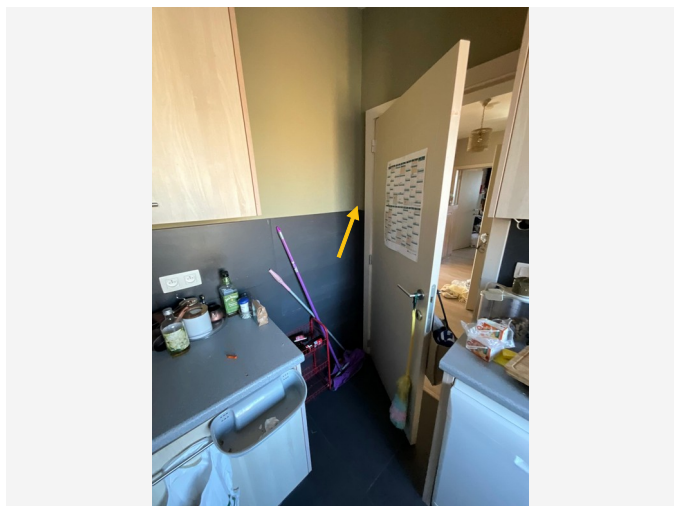
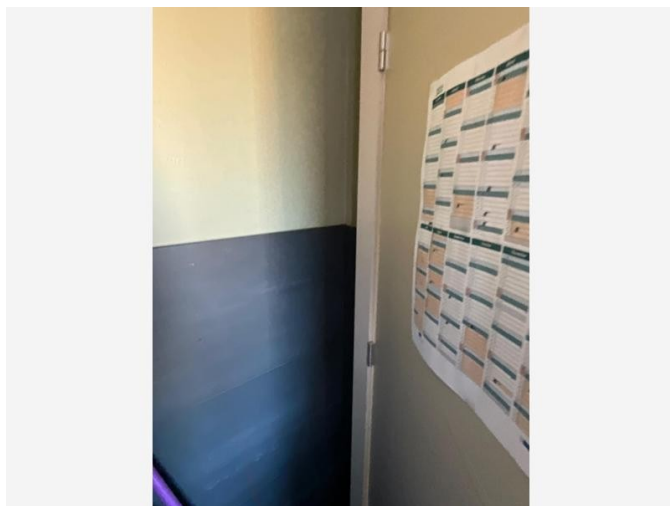
Fiche 4: Muurpleister

Geen asbest

#	Type	Referentie	Resultaat
4.1	Mengmonster	1	Geen asbest

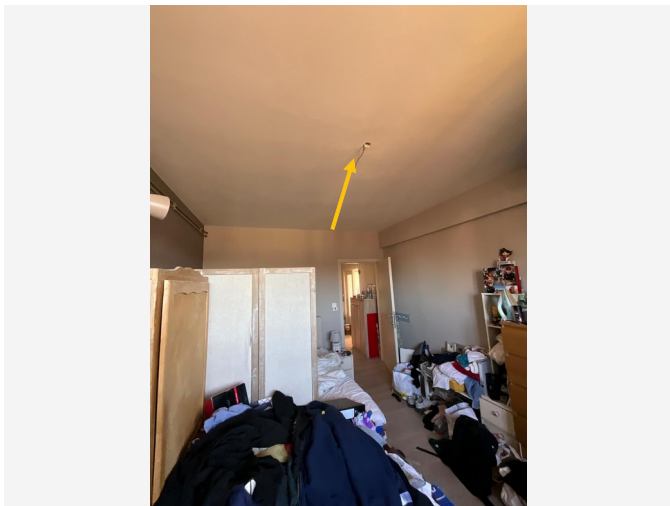
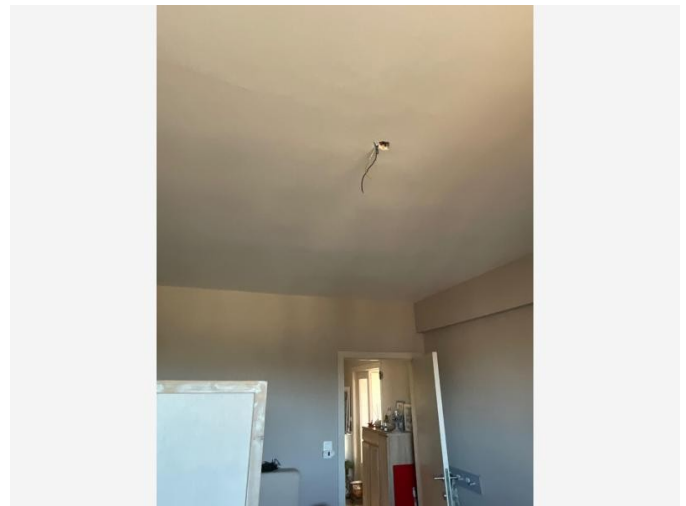
Fiche 5: Plafondpleister.

Geen asbest

#	Type	Referentie	Resultaat
5.1	Mengmonster	2	Geen asbest

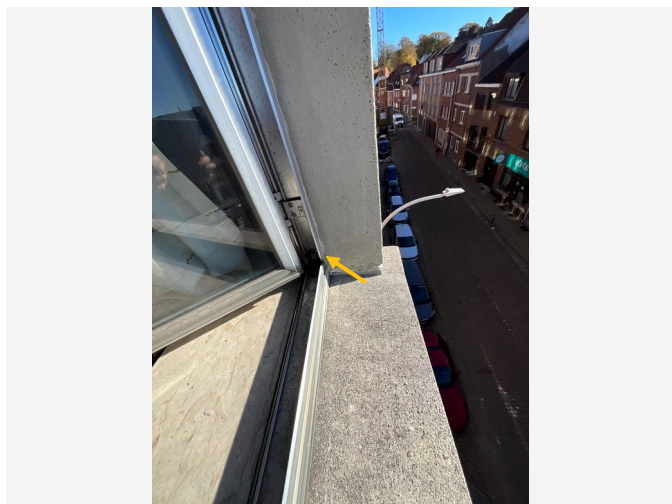
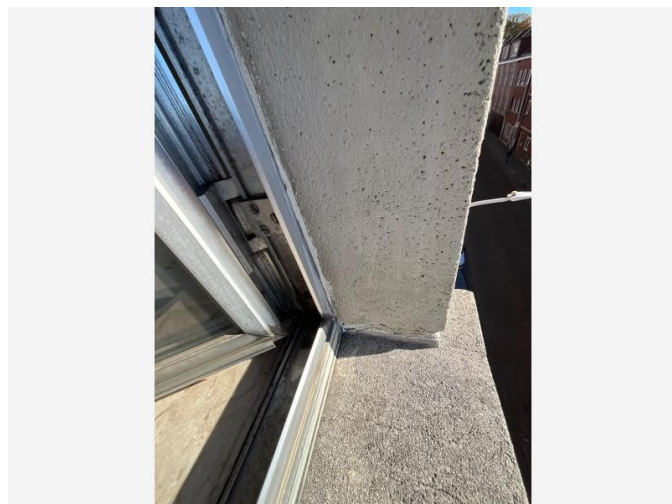
Fiche 6: Kit kozijn-muur (met staalname).

Geen asbest

#	Type	Referentie	Resultaat
6.1	Puntmonster	3	Geen asbest

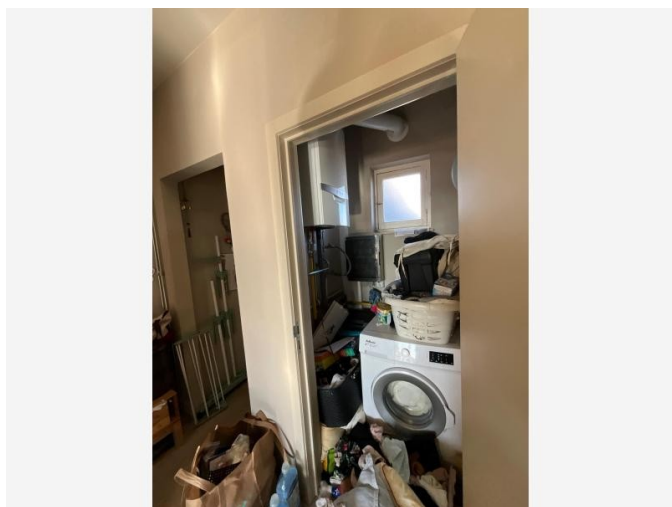
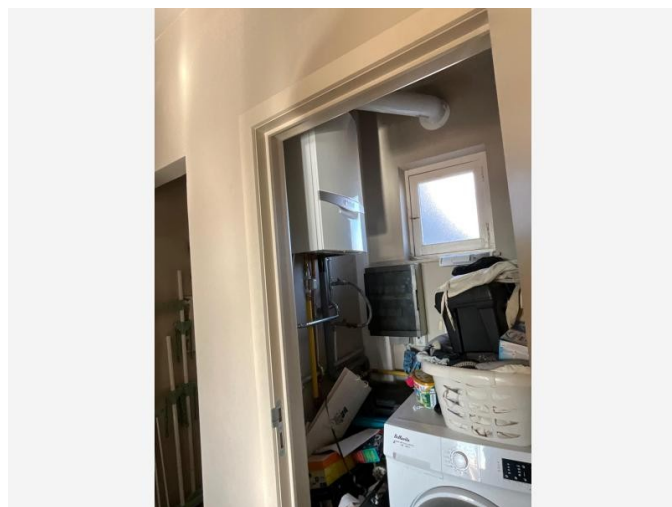
Beschrijving	Notitie	Terug te vinden op plannen
Fiche 7: Ketel recent	De ketel is recent en is niet asbestverdacht.	Plan 1.1: Plan appartement
