# Asbestinventarisatetest

Hazenstraat 8, 3078 Kortenberg

Attestnummer : 20260526-000238.000

Uitgegeven op : 26.05.2026

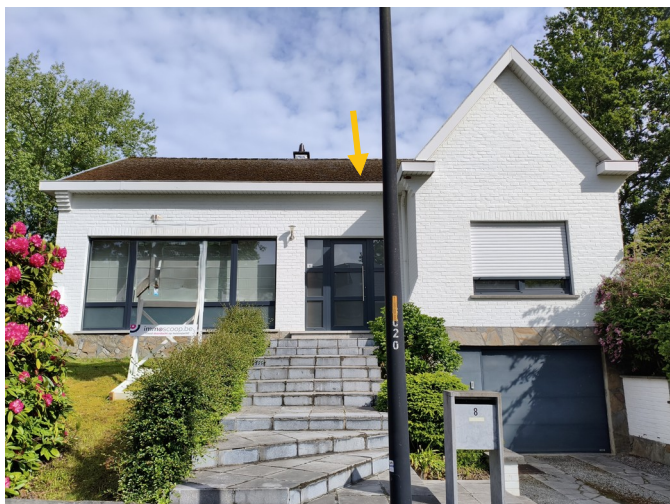
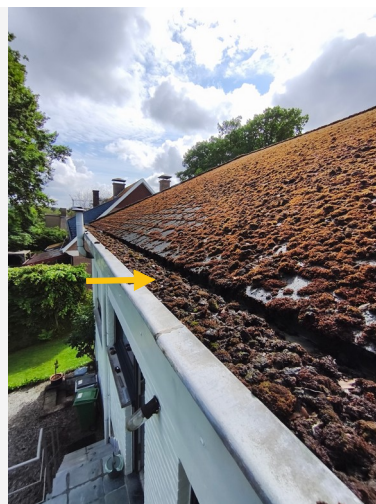
# Fiche 1: Slib/sediment dakgoten

Asbestmateriaal - afvalstof

Het asbestmateriaal valt onder de mijlpaal van 2040.

**Dringend verwijderen**

- Verwijder het asbestafval.
- Voer bijkomende staalname(s) uit.

- Eenvoudige handelingen: mag via doe-het-zelf of door werknemer(s) met opleidingsattest eenvoudige handelingen  
Reinig de dakgoten om asbesthoudend sediment of slib te verwijderen.

Voor verwijdering het slib extra bevochtigen of fixeren om stof te voorkomen , niet breken om stof te beperken .

Schep het mos in dubbel plastic zak , sluit dit luchtdicht af , en breng dit naar een erkend verwerker . Slib behoort tot niet hechtgebonden afval.

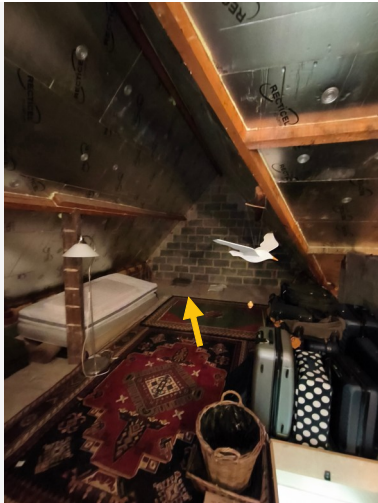
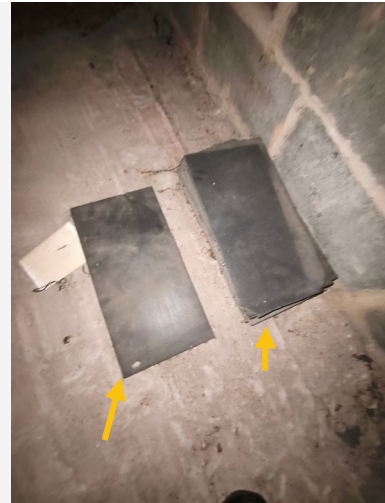
Het asbestmateriaal valt onder de mijlpaal van 2040.

**Dringend verwijderen**

<b>Beschrijving</b>	Asbestcement afval zolder
<b>Type afvalstof</b>	Betreft stock-voorraad of gedemonteerde asbestmaterialen
<b>Aanwezige resten</b>	Leien dak
<b>Omgeving</b>	Binnen
<b>Primaire drager</b>	Vloer
<b>Asbestmaterialen</b>	<ul style="list-style-type: none"><li>Dak- en gevelbekleding - Lei, shingle</li></ul>
<b>Bindmiddel van asbestmateriaal</b>	Cement
<b>Gebondenheid op basis van bindmiddel</b>	Hecht
<b>Hoeveelheid (gewicht - aantal)</b>	<ul style="list-style-type: none"><li>0,50 kg - 15 stuks</li></ul>
<b>Totaal gewicht</b>	7,50 kg
<b>Eenvoudig bereikbaar</b>	Ja
<b>Identificatiemethode</b>	De asbestdeskundige beoordeelt het materiaal als asbestverdacht en dus asbesthoudend, en dit zonder monstername.
<b>Opmerking</b>	De vermelde hoeveelheid betreft een beredeneerde raming. Er worden geen rechten verleend aan deze hoeveelheid.

- Verwijder het asbestafval.
- Voer bijkomende staalname(s) uit.

- Eenvoudige handelingen: mag via doe-het-zelf of door werknemer(s) met opleidingsattest eenvoudige handelingen  
EH via doe-het zelf.

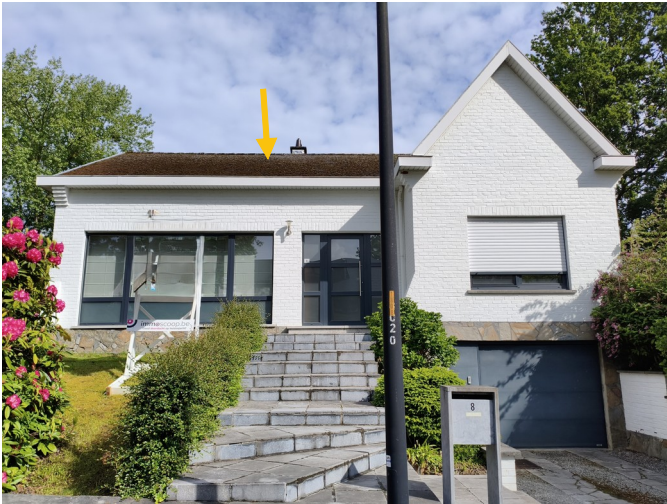
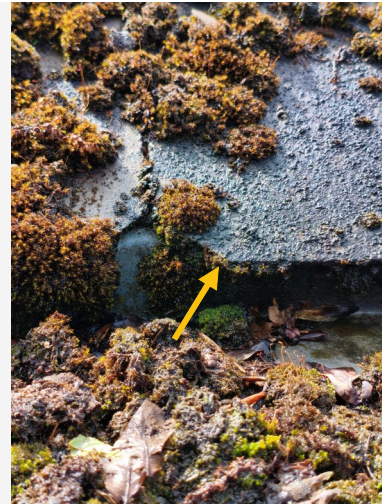
Het asbestmateriaal valt onder de mijlpaal van 2034.

Verwijderen

Eindbeoordeling materiaalrisico	Verhoogd materiaalrisico en/of verhoogde kans op vezelvrijgave
---------------------------------	--

<b>Gebondenheid</b>	Categorie 1: hechtgebonden in oorsprong
<b>Asbestsoort (vezeltype)</b>	Crocidoliet aanwezig
<b>Asbestconcentratie</b>	Laag (< 50%)
<b>Afschermingsgraad van het gehele materiaal</b>	Geheel of deels vrij aan de buitenlucht, maar geen contact met binnenlucht
<b>Toestand van het materiaal</b>	Matig beschadigd, matig verweerd

Beschrijving	Leien dak woning
Omgeving	Buiten
Primaire drager	Schuin dak
Asbestmateriaal	Dak- en gevelbekleding - Lei, shingle
Bindmiddel van asbestmateriaal	Cement
Gebondenheid op basis van bindmiddel	Hecht
Hoeveelheid (oppervlakte - aantal)	<ul style="list-style-type: none"><li>• 160,00 m<sup>2</sup> - 1 stuk</li></ul>
Totale oppervlakte	160,00 m <sup>2</sup>
Eenvoudig bereikbaar	Ja
Bevestigingswijze	<ul style="list-style-type: none"><li>• Geklemd</li><li>• Genageld, geniet</li></ul>
Identificatiemethode	De asbestdeskundige beoordeelt het materiaal als asbesthoudend, en dit zonder monsternamen.
Destructieve handeling voor identificatie	Nee
Opmerking	De leien zijn visueel en volgens expertise als asbestverdacht beschouwd. De vermelde oppervlaktes, diktes en volumes betreffen een beredeneerde schatting. Er worden geen rechten verleend aan deze oppervlaktes/diktes/volumes.

- Verwijder dit asbestmateriaal zo snel mogelijk. Volg de toestand goed op.
- Hemelwater dat afspoelt van asbestcement daken of gevels kan asbestdeeltjes bevatten. Gebruik het enkel voor gesloten circuits (bv. spoelen toiletten). Reinig na het vervangen van het dak of de gevel de dakgoten en regenwaterput of -ton om asbesthoudend sediment of slib te verwijderen
- Voer bijkomende staalname(s) uit.

Standaard dragen van de nodige wegwerp beschermingsmiddelen FFP 3 masker , handschoenen en tyvec CAT III type 5-6 , afwasbaar schoeisel Indien mogelijk de ondervloer afdekken , leien voorzichtig verwijderen, extra fixeren, niet breken , niet gooien, onmiddellijk verpakken of voorzichtig in container met asbest bag plaatsen. Voldoende benevelen/bevochtigen tijdens de duur van de werken. Gebruik geen stortkokers. Voor hechtgebonden toepassingen: Bij verwijdering door doe-het-zelf moet men dit afval dubbel en luchtdicht verpakt aandienen bij het gemeentelijk recyclagepark. Men raadpleegt best op voorhand de voorwaarden

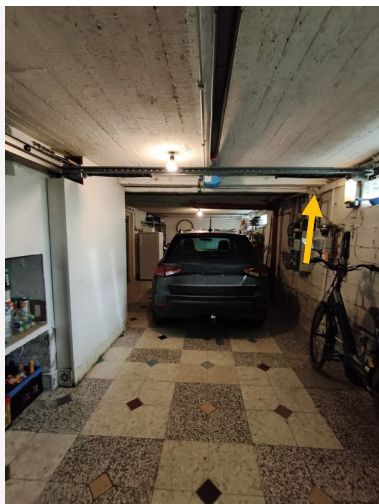
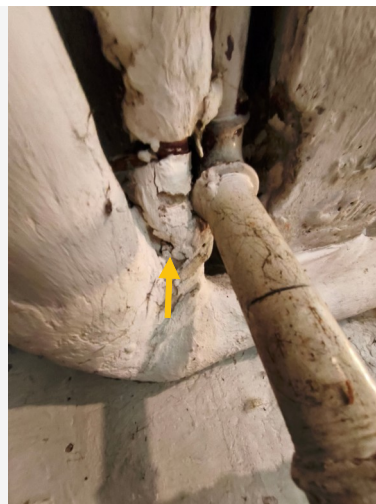
Het asbestmateriaal valt onder de mijlpaal van 2034.

Verwijderen

Eindbeoordeling materiaalrisico	Verhoogd materiaalrisico en/of verhoogde kans op vezelvrijgave
---------------------------------	--

#	Type	Referentie	Resultaat
4.1	Mengmonster	0005 - Recht	Amosiet, Chrysotiel
4.2	Mengmonster	0006 - Bocht	Amosiet, Chrysotiel

Beschrijving	Leidingisolatie kelder
Omgeving	Binnen
Primaire drager	HVAC infrastructuur en uitrusting
Asbestmateriaal	In-situ afwerkingslagen - Thermische isolatie
Bindmiddel van asbestmateriaal	Gips - kalk
Gebondenheid op basis van bindmiddel	Niet-hechtgebonden
Hoeveelheid (lengte - omtrek - dikte - aantal)	<ul style="list-style-type: none"><li>• 18,00 m - 30,00 cm - 1,00 cm - 1 stuk</li></ul>
Totaal volume	0,054 m <sup>3</sup>
Eenvoudig bereikbaar	Ja
Bevestigingswijze	<ul style="list-style-type: none"><li>• Verlijmd, ingegoten, versmeerd</li></ul>
Identificatiemethode	Een monstername door de asbestdeskundige met laboanalyse door een asbestlabo.
Destructieve handeling voor identificatie	Nee
Opmerking	<p>De vermelde lengtes, omtrekken en diktes betreffen een bereedeneerde schatting. Er worden geen rechten verleend aan deze lengtes, omtrekken en diktes . De dikte is een schatting die voorkomt uit de monsterplaatsen en is daarom niet altijd representatief.</p> <p>Er werden mengmonsters genomen volgens de richtlijnen van het inspectieprotocol.</p> <p>Er kunnen bijkomende stalen genomen worden om bepaalde zones uit te sluiten.</p>

- Scherm in afwachting van verwijdering het asbestmateriaal af van luchtstromingen en verstoring: bijvoorbeeld door het te verpakken, te fixeren, af te dekken, signalisatie - afbakening aan te brengen, ...
- Verwijder dit asbestmateriaal zo snel mogelijk. Volg de toestand goed op.

- Hermetische zone (erkend asbestverwijderaar)  
Toepassing mag niet door doe-het-zelf of opgeleid aannemer 8 basis asbest verwijderd worden! HZ Erkend asbestverwijderaar : Gipsisolatie wordt losgesneden van dragermateriaal (leiding), asbesthoudend gips zal gemakkelijk verbrossen en is losgebonden. Om geen asbestvezels te verspreiden naar de omgeving, dient dit in hermetische zone verwijderd te worden. Verzamel best zoveel mogelijk bewijsdocumenten na verwijdering voor een actualisatie van uw attest (facturen, stortingsbewijs en foto's). Asbest insluiten mag niet tenzij dit in afwachting van verwijdering nodig is om het risico te verlagen of om het veilig te beheren (tijdelijk afdekken) Zie ook link Zie <https://ovam.vlaanderen.be/wie-mag-wat-verwijderen>  
<https://ovam.vlaanderen.be/voorzorgsmaatregelen-bij-asbestverwijdering>  
<https://ovam.vlaanderen.be/asbestafval-afvoeren> Zie ook wetgevend kader (website van de OVAM en CODEX boek VI titel 3). <http://werk.belgie.be/sites/default/files/content/documents/Welzijn%20op%20het%20werk/Regelgeving/Codex%20boek%20VI%20titel%203%20Asbest.pdf> methodiek verwijderingsmethodes

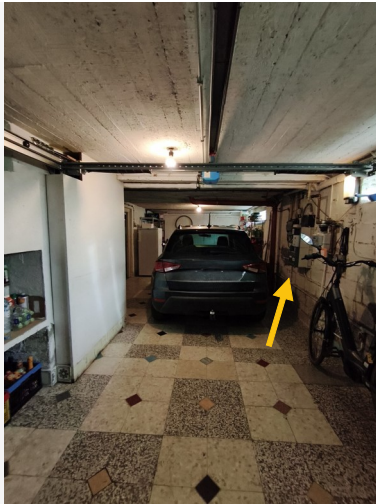
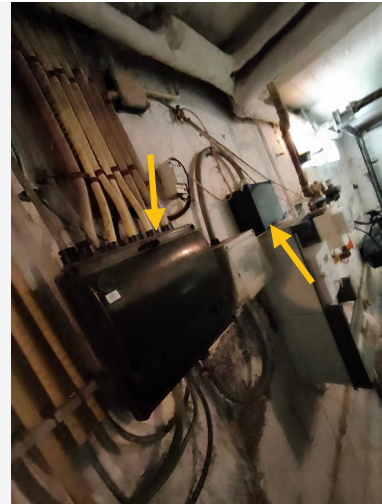
Het asbestmateriaal valt onder de mijlpaal van 2040.

Beschrijving	Bakeliet toepassing
Omgeving	Binnen
Primaire drager	Communicatie en elektrische infrastructuur en uitrusting
Asbestmateriaal	Plaat, paneel, tablet - Type Bakeliet
Bindmiddel van asbestmateriaal	Kunststof of -hars
Gebondenheid op basis van bindmiddel	Hecht
Hoeveelheid (oppervlakte - dikte - aantal)	<ul style="list-style-type: none"> <li>• 0,10 m<sup>2</sup> - 0,50 cm - 8 stuks</li> </ul>
Totaal volume	0,004 m <sup>3</sup>
Eenvoudig bereikbaar	Ja
Bevestigingswijze	<ul style="list-style-type: none"> <li>• Geschroefd</li> </ul>
Identificatiemethode	<p>De asbestdeskundige beoordeelt het materiaal als asbestverdacht en dus asbesthoudend, en dit zonder monstername.</p> <p>Motivatie: De monstername brengt andere schade aan dan schade die inherent is aan de monstername.</p>
Destructieve handeling voor identificatie	Nee
Opmerking	<p>Het is moeilijk te bepalen of de bakeliettoepassingen in de woning ook effectief asbesthoudend zijn (het kan ook gaan om de asbestvrije variant). (schakelaars-stopcontact.-verdeeldozen)</p> <p>Er werd geen monster genomen ovw beschadiging aan een elektrisch gerelateerde toepassing, extra controle bij verwijdering van het verdacht materiaal.</p>

- Eenvoudige handelingen: mag via doe-het-zelf of door werknemer(s) met opleidingsattest eenvoudige handelingen  
Schakelaars, stopcontacten en andere gelijkaardige toepassingen kunnen eenvoudig losgeschroefd worden --> EH doe-het-zelf. Afgesloten of verzegelde kast --> EH opgeleid techniek personeel 8u basisopleiding asbest. Voor elektrische infrastructuur en uitrusting dient u vooraleer men deze toepassing gaat bevochtigen de elektriciteit af te sluiten (zoniet elektrocutie-/brandgevaar). standaard dragen van de nodige wegwerp beschermingsmiddelen FFP 3 masker , handschoenen en tyvec CAT III type 5-6 , afspoelbaar schoeisel Losschroeven en dubbel verpakken in plastic , sluit luchtdicht af en breng dit als hechtgebonden afval naar een plaatselijk containerpark. Voor hechtgebonden toepassingen: Bij verwijdering door doe-het-zelf moet men dit afval dubbel en luchtdicht verpakt aandienen bij het gemeentelijk recyclagepark. Men raadpleegt best op voorhand de voorwaarden van het recyclagepark.

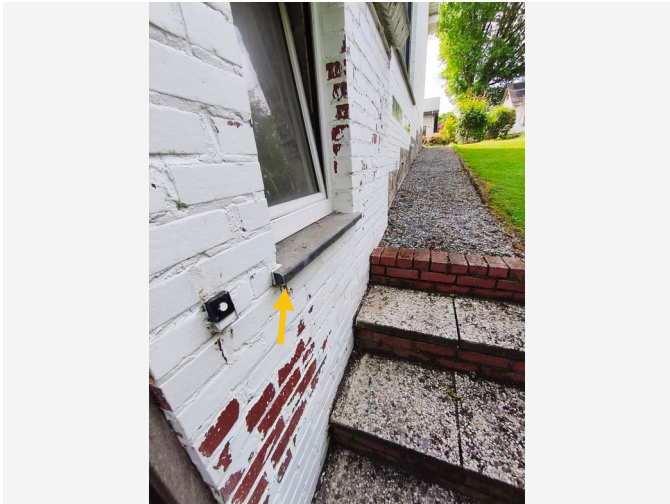
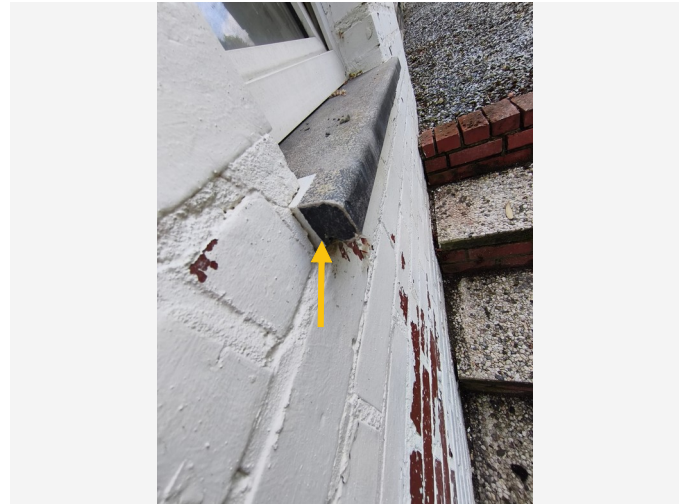
Beschrijving	Vensterdorpels overdekte ruimte -1
Omgeving	Grenst aan binnen- en buitenlucht
Primaire drager	Wandopening verticaal (raam, deur, ...)
Asbestmateriaal	Plaat, paneel, tablet - Generiek
Bindmiddel van asbestmateriaal	Cement
Gebondenheid op basis van bindmiddel	Hecht
Hoeveelheid (oppervlakte - dikte - aantal)	• 1,00 m <sup>2</sup> - 3,00 cm - 2 stuks
Totaal volume	0,06 m <sup>3</sup>
Eenvoudig bereikbaar	Ja
Bevestigingswijze	• Verlijmd, ingegoten, versmeerd
Identificatiemethode	Een monstername door de asbestdeskundige met laboanalyse door een asbestlabo.
Destructieve handeling voor identificatie	Nee
Opmerking	De vermelde oppervlaktes, diktes, gewichten en volumes betreffen een beredeneerde schatting. Er worden geen rechten verleend aan deze oppervlaktes/diktes/volumes.

- Eenvoudige handelingen: mag via doe-het-zelf of door werknemer(s) met opleidingsattest eenvoudige handelingen  
EH via doe-het zelf : De dorpels of tabletten kunnen voorzichtig losgebeiteld worden, zonder de toepassing zelf te breken , extra bevochtigen om stof te voorkomen Standaard dragen van de nodige wegwerp beschermingsmiddelen FFP 3 masker , handschoenen en tyvec CAT III type 5-6 , afwasbaar schoeisel Verpakken in dubbel plastic folie , sluit luchtdicht af en afvoeren naar het containerpark als hechtgebonden asbestafval. Voor hechtgebonden toepassingen: Bij verwijdering door doe-het-zelf moet men dit afval dubbel en luchtdicht verpakt aandienen bij het gemeentelijk recyclagepark. Men raadpleegt best op voorhand de voorwaarden van het recyclagepark. Zie ook link Zie <https://ovam.vlaanderen.be/wie-mag-wat-verwijderen> <https://ovam.vlaanderen.be/voorzorgsmaatregelen-bij-asbestverwijdering> <https://ovam.vlaanderen.be/asbestafval-afvoeren> Zie ook wetgevend kader (website van de OVAM en CODEX boek VI titel 3). <http://werk.belgie.be/sites/default/files/content/documents/Welzijn%20op%20het%20werk/Regelgeving/Codex%20boek%20VI%20titel%203%20Asbest.pdf> methodiek verwijderingsmethodes worden achteraan in het attest verder toegelicht Mag en wil uzelf verwijderen: Zorg er dan voor dat: -u zich

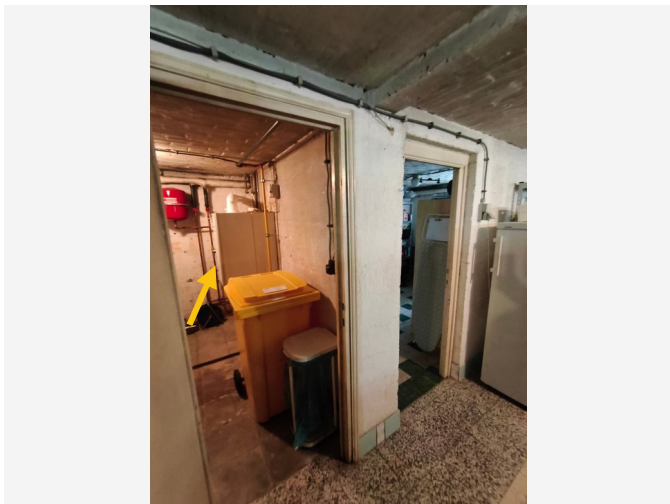
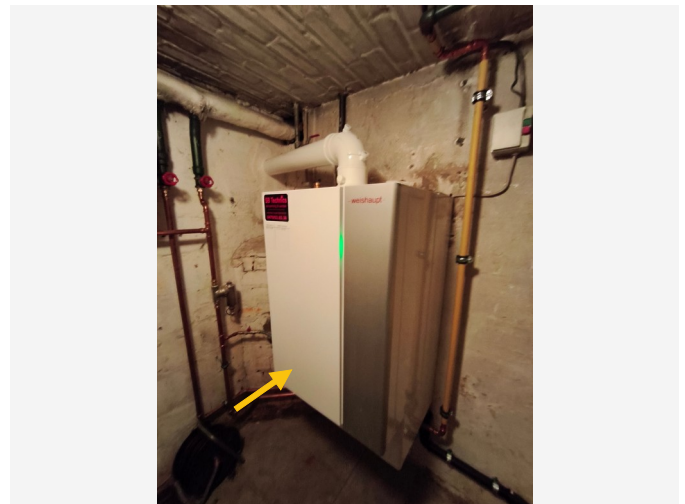
## Fiche 18: CV Ketel Weishaupt

Beschrijving	Notitie	Terug te vinden op plannen
Fiche 18: CV Ketel Weishaupt	De CV ketel werd gecontroleerd( bwj 2022 ) en is niet asbest verdacht geen risico bouwjaar.	-
Fiche 19: Kit niet verdacht alle ramen, deuren en poort	De gebruikte siliconen kit is niet asbestverdacht	-
Fiche 20: Rookgaskanaal schouw	Het rookgaskanaal op het schuin dak bestaat uit pvc. Deze is niet-asbestverdacht.	Plan 1.6: Dakenplan woning

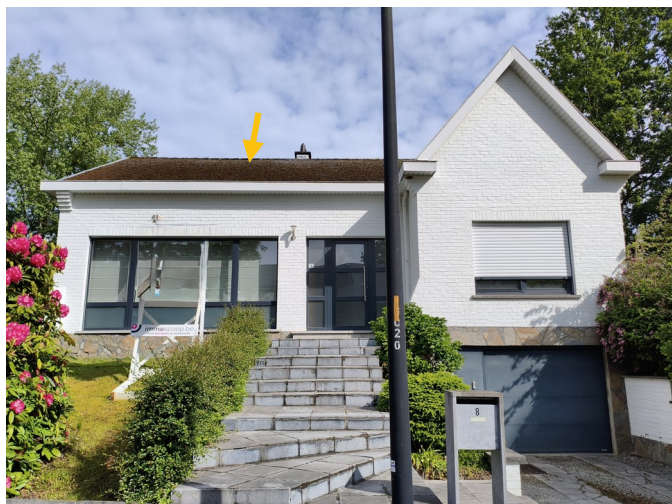
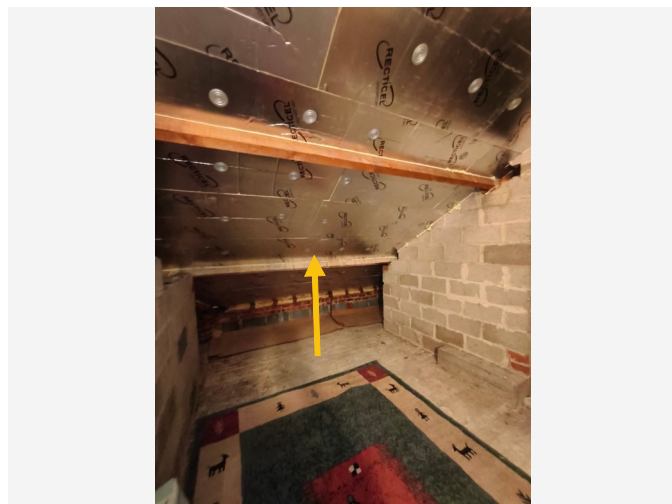
### Fiche 21: Onderdak woning

Beschrijving	Notitie	Terug te vinden op plannen
Fiche 21: Onderdak woning	Het onderdak is niet inspecteerbaar. De bovenste verdieping is volledig afgewerkt en leien verwijderen zou destructief onderzoek zijn. Bij eventuele werking hier extra aandacht aan besteden.	Plan 1.6: Dakenplan woning
