Asbestinventarisattest

Schoonderbeukenweg 57, 3202 Aarschot

Attestnummer : **20261105-000332.000**
Uitgegeven op : **05.11.2026**
Geldig tot : **05.11.2036**

Niet-asbestveilig

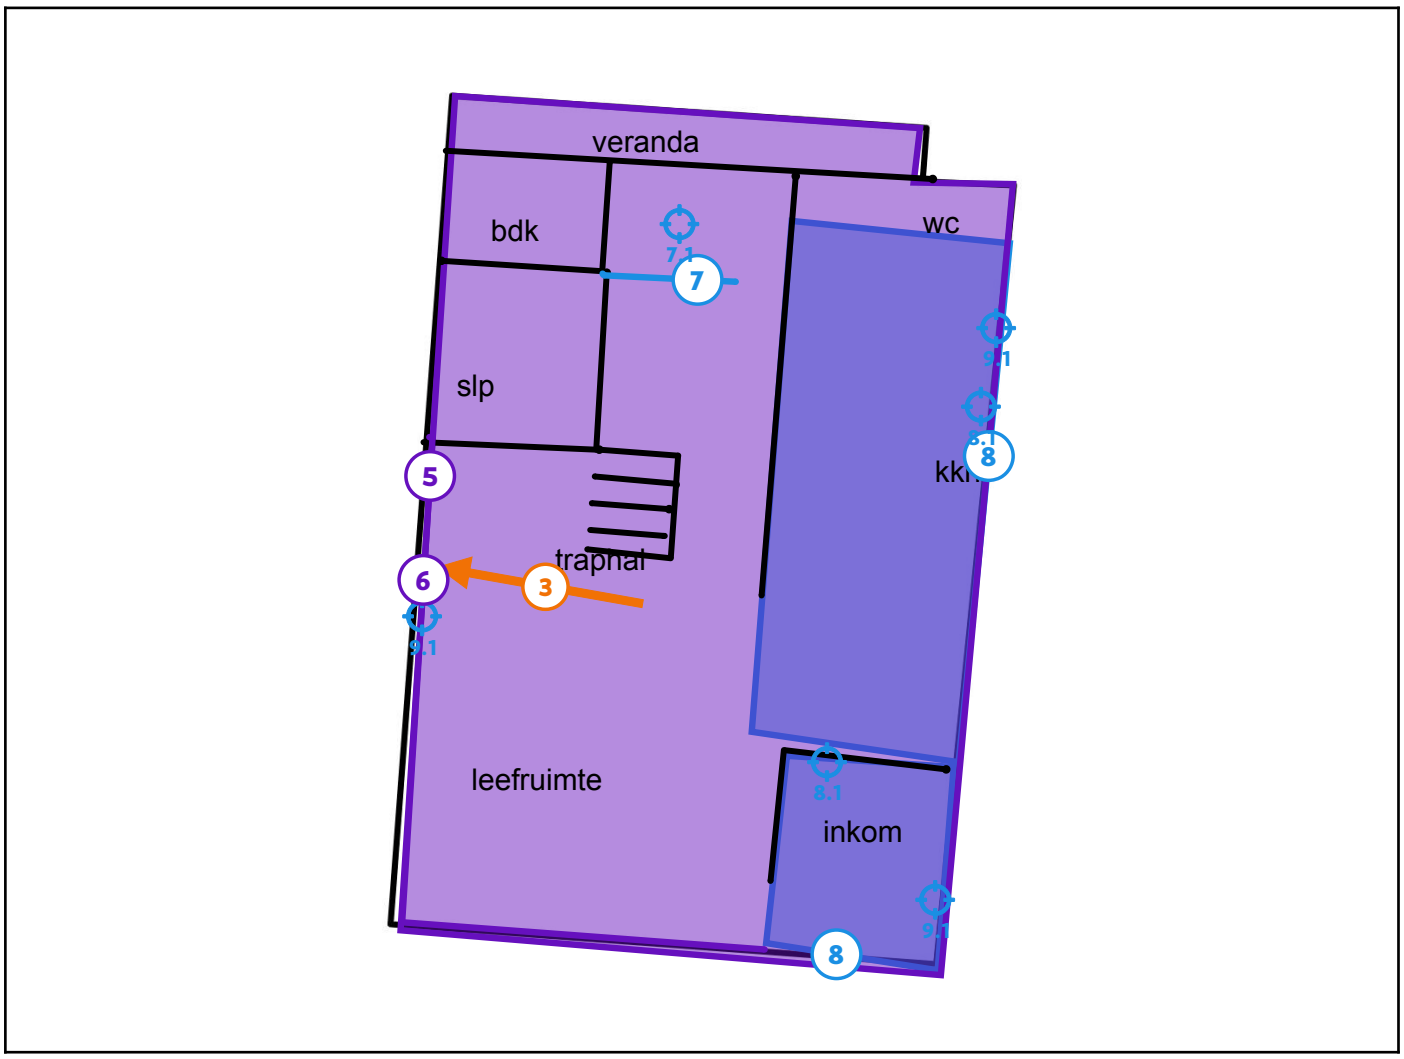
Plan 1.1: Hoofdgebouw plan gelijkvloers

Beschrijving	Type	Actie
3. Bakeliet schakelaars/stopcontacten	Asbestmateriaal	Verwijderen
5. sierlijsten	Advies	-
6. tegels (lijm)	Advies	-
7. Vinyl	Geen asbest	-
7.1 Code: S4	Puntmonster	-
8. Pleisterwerk plafonds	Geen asbest	-
8.1 Code: s2	Mengmonster	-

9. Pleisterwerk wanden	Geen asbest	-
9.1 Code: s1	Mengmonster	-

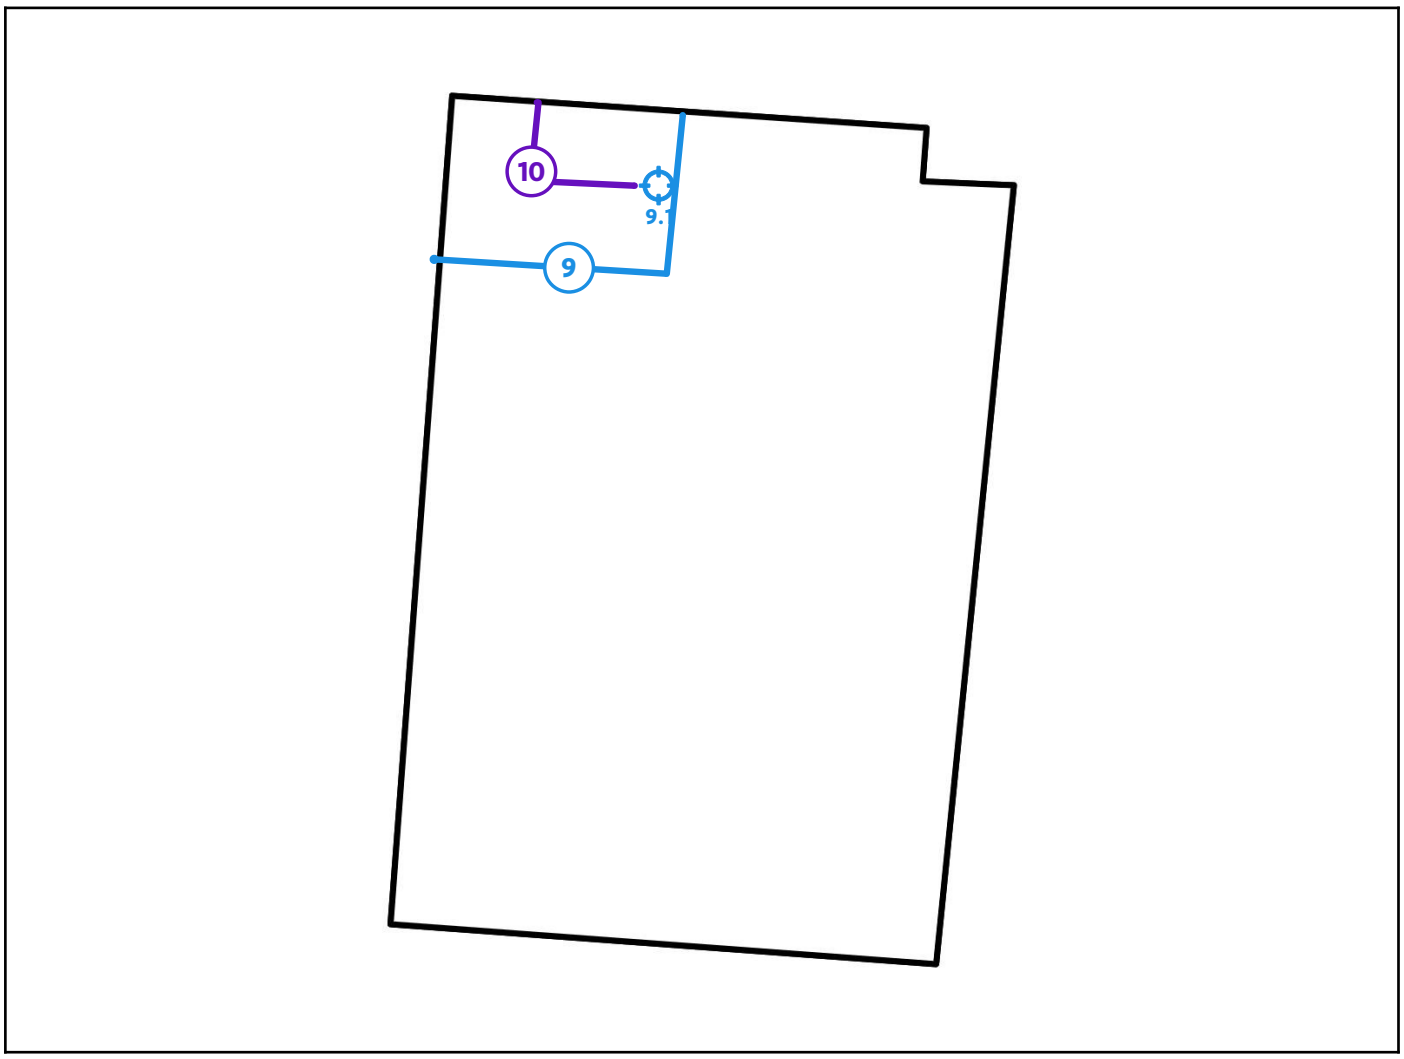
Plan 1.3: Hoofdgebouw plan kelder

Beschrijving	Type	Actie
9. Pleisterwerk wanden	Geen asbest	-
9.1 Code: s1	Mengmonster	-
10. Leidingisolatie (niet verdacht)	Overige ruimte of materiaal	-

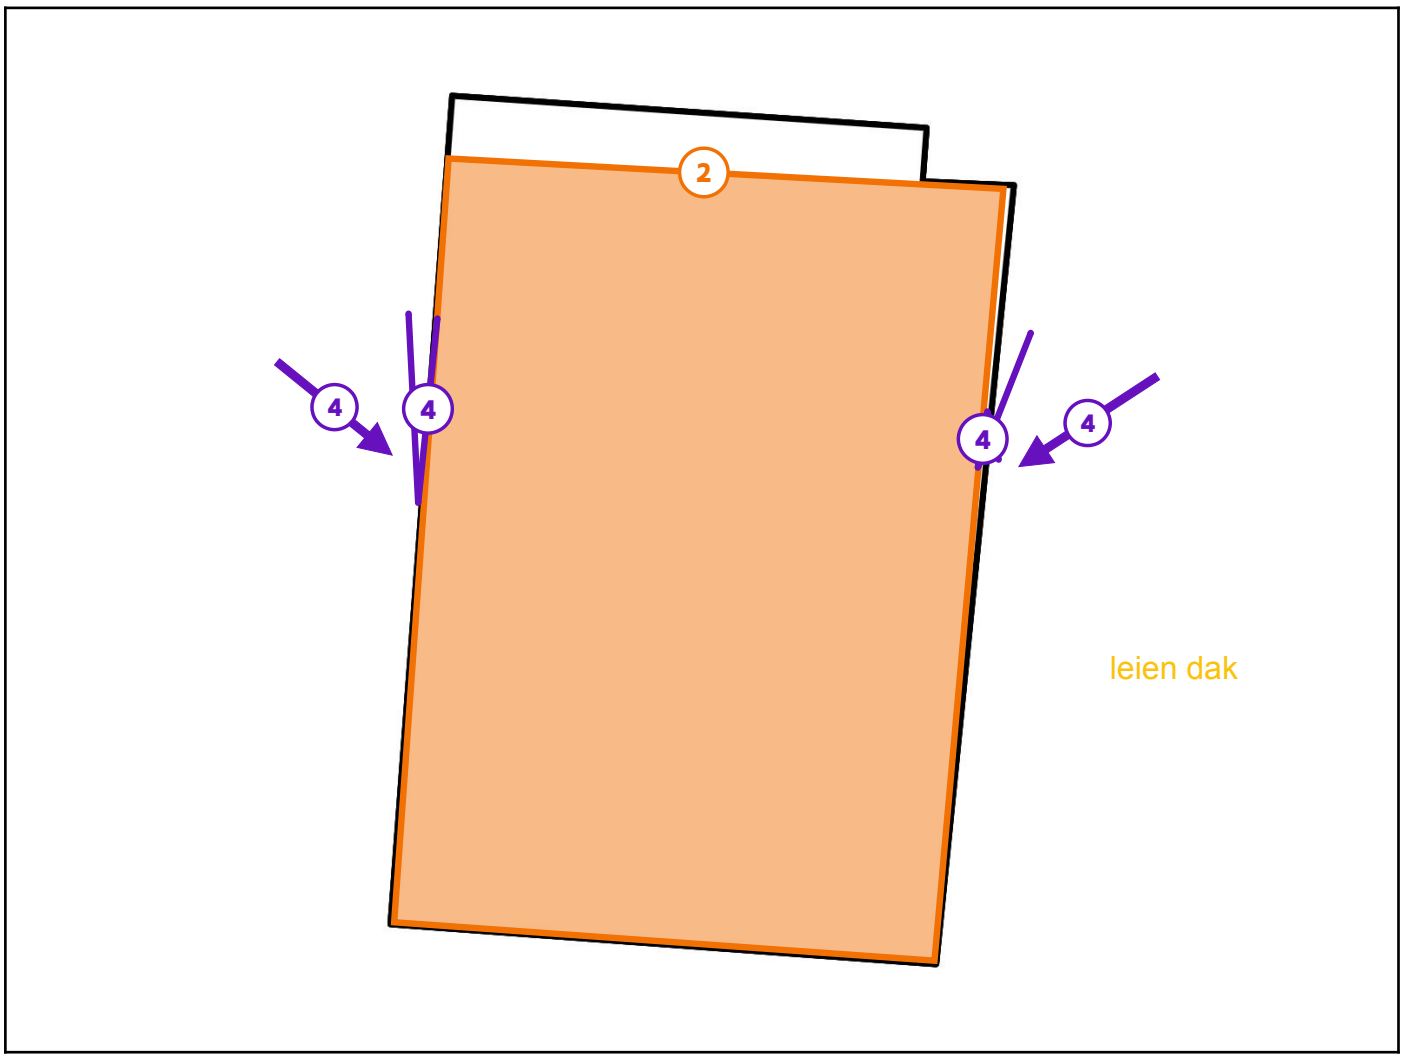
Plan 1.4: Hoofdgebouw plan

Beschrijving	Type	Actie
2. Dak bestaande uit leien	Asbestmateriaal	Verwijderen
4. Schouw	Beperking	-

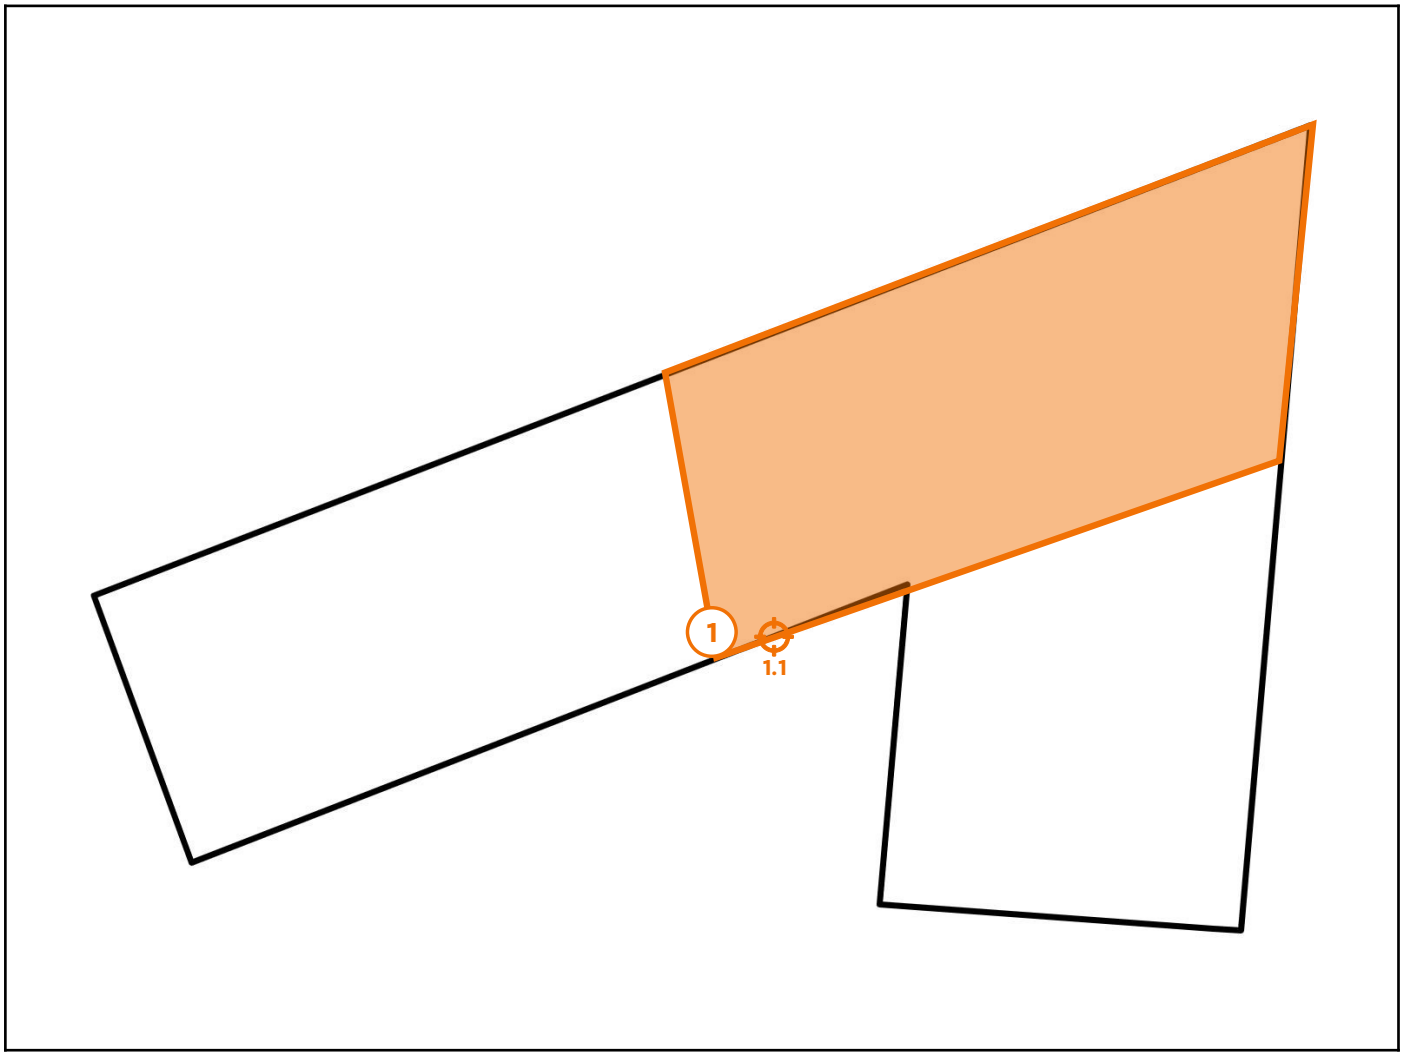
Plan 2.1: Bijgebouw tuinhuis plan

Beschrijving	Type	Actie
1. Dak bestaande uit golfplaten	Asbestmateriaal	Verwijderen
1.1 Code: S3	Puntmonster	-

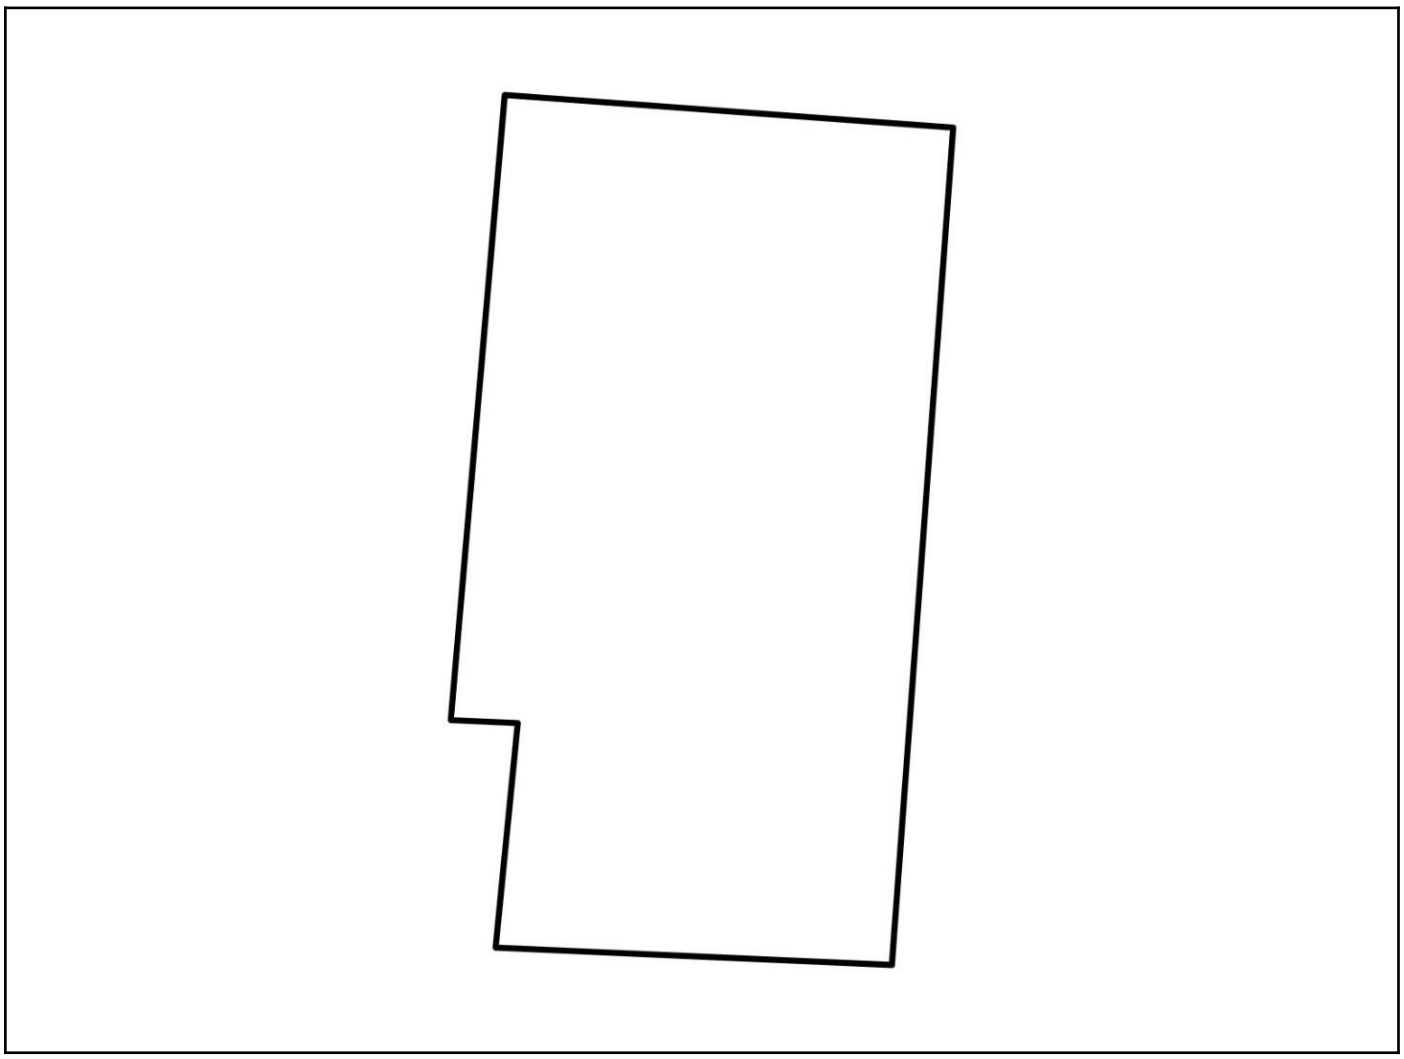
Plan 3.1: Afdak plan

0 Asbestmaterialen

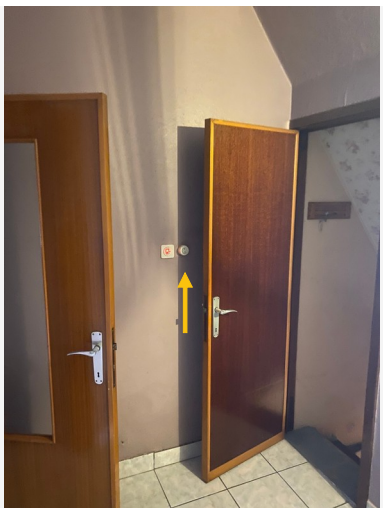
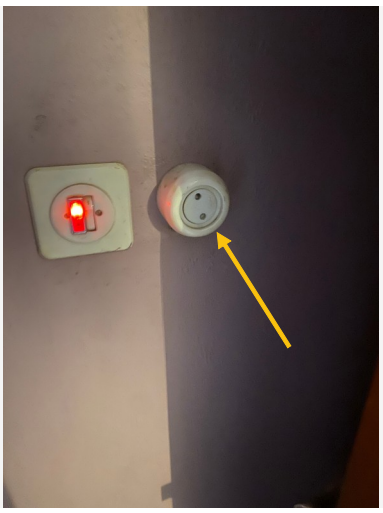
Fiche 3: Bakeliet schakelaars/stopcontacten

Het asbestmateriaal valt onder de mijlpaal van 2040.

Eindbeoordeling materiaalrisico	Verhoogd materiaalrisico en/of verhoogde kans op vezelvrijgave

Gebondenheid	Categorie 1: hechtgebonden in oorsprong
Asbestsoort (vezeltype)	Crocidoliet aanwezig
Asbestconcentratie	Laag (< 50%)
Afschermingsgraad van het gehele materiaal	Geheel of deels vrij aan de binnenlucht, maar geen contact met binnenluchtstromen
Toestand van het materiaal	Licht beschadigd, licht verweerd. Intacte calciumsilicaatplaat of materiaal met categorie 3-gebondenheid

Beschrijving	Bakeliet schakelaars/stopcontacten
Omgeving	Binnen
Primaire drager	Communicatie en elektrische infrastructuur en uitrusting
Asbestmateriaal	Plaat, paneel, tablet - Type Bakeliet
Bindmiddel van asbestmateriaal	Kunststof of -hars
Gebondenheid op basis van bindmiddel	Hecht
Hoeveelheid (oppervlakte - dikte - aantal)	• 0,10 m^2 - 1,00 cm - 1 stuk
Totaal volume	0,001 m^3
Eenvoudig bereikbaar	Ja
Bevestigingswijze	• Geschroefd
Identificatiemethode	De asbestdeskundige beoordeelt het materiaal als asbestverdacht en dus asbesthoudend, en dit zonder monstername. Motivatie: De monstername brengt andere schade aan dan schade die inherent is aan de monstername.
Destructieve handeling voor identificatie	Nee
Opmerking	De hoeveelheid is een mogelijke opmeting. Hieraan kunnen evenwel geen rechten worden ontleend.

Verwijderen

- Zorg voor een veilig beheer. Vermijd het beschadigen van het asbestmateriaal. Controleer de toestand jaarlijks op wijzigingen.
- Voer bijkomende staalname(s) uit.

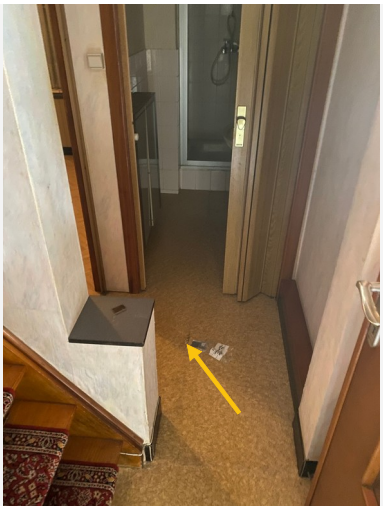
Fiche 7: Vinyl

Geen asbest

#	Type	Referentie	Resultaat
7.1	Puntmonster	S4	Geen asbest

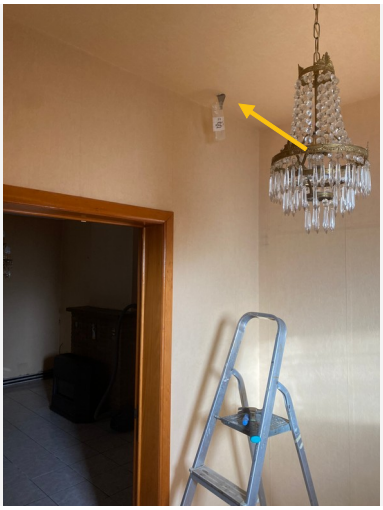
Fiche 8: Pleisterwerk plafonds

Geen asbest

#	Type	Referentie	Resultaat
8.1	Mengmonster	s2	Geen asbest

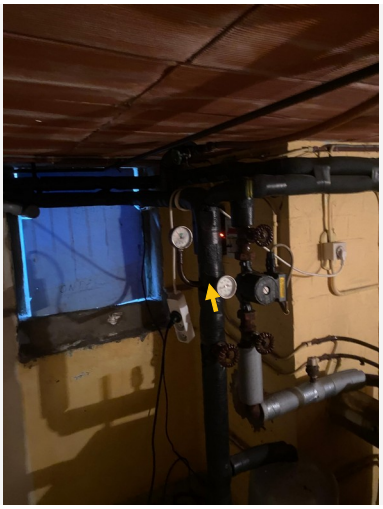
Beschrijving	Notitie	Terug te vinden op plannen
Fiche 10: Leidingisolatie (niet verdacht)	De leidingisolatie is niet-asbestverdacht.	Plan 1.3: Hoofdgebouw plan kelder
