Asbestinventarisatetest

Koningin Astridlaan 428/4, 1950 Kraainem

Attestnummer : 20251117-000107.000

Uitgegeven op : 17.11.2025

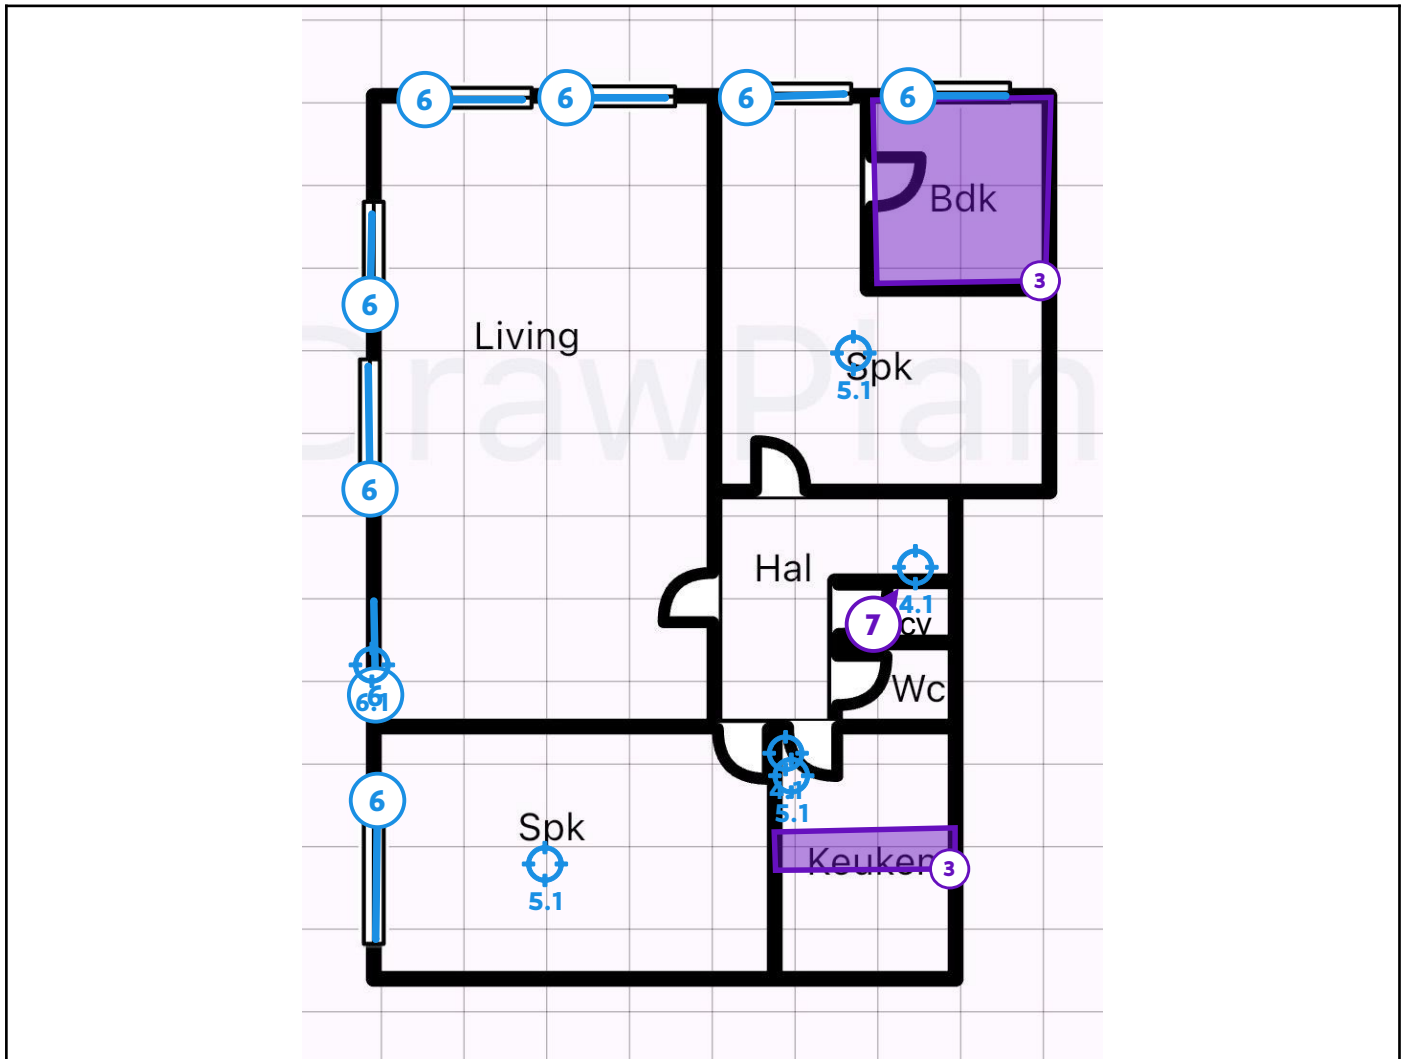
Plan 1.1: Plan appartement

Beschrijving	Type	Actie
3. Valse plafonds	Advies	-
4. Muurpleister	Geen asbest	-
4.1 Code: 1	Mengmonster	-
5. Plafondpleister.	Geen asbest	-
5.1 Code: 2	Mengmonster	-
6. Kit kozijn-muur (met staalname).	Geen asbest	-

6.1 Code: 3	Puntmonster	-
7. Ketel recent	Overige ruimte of materiaal	-

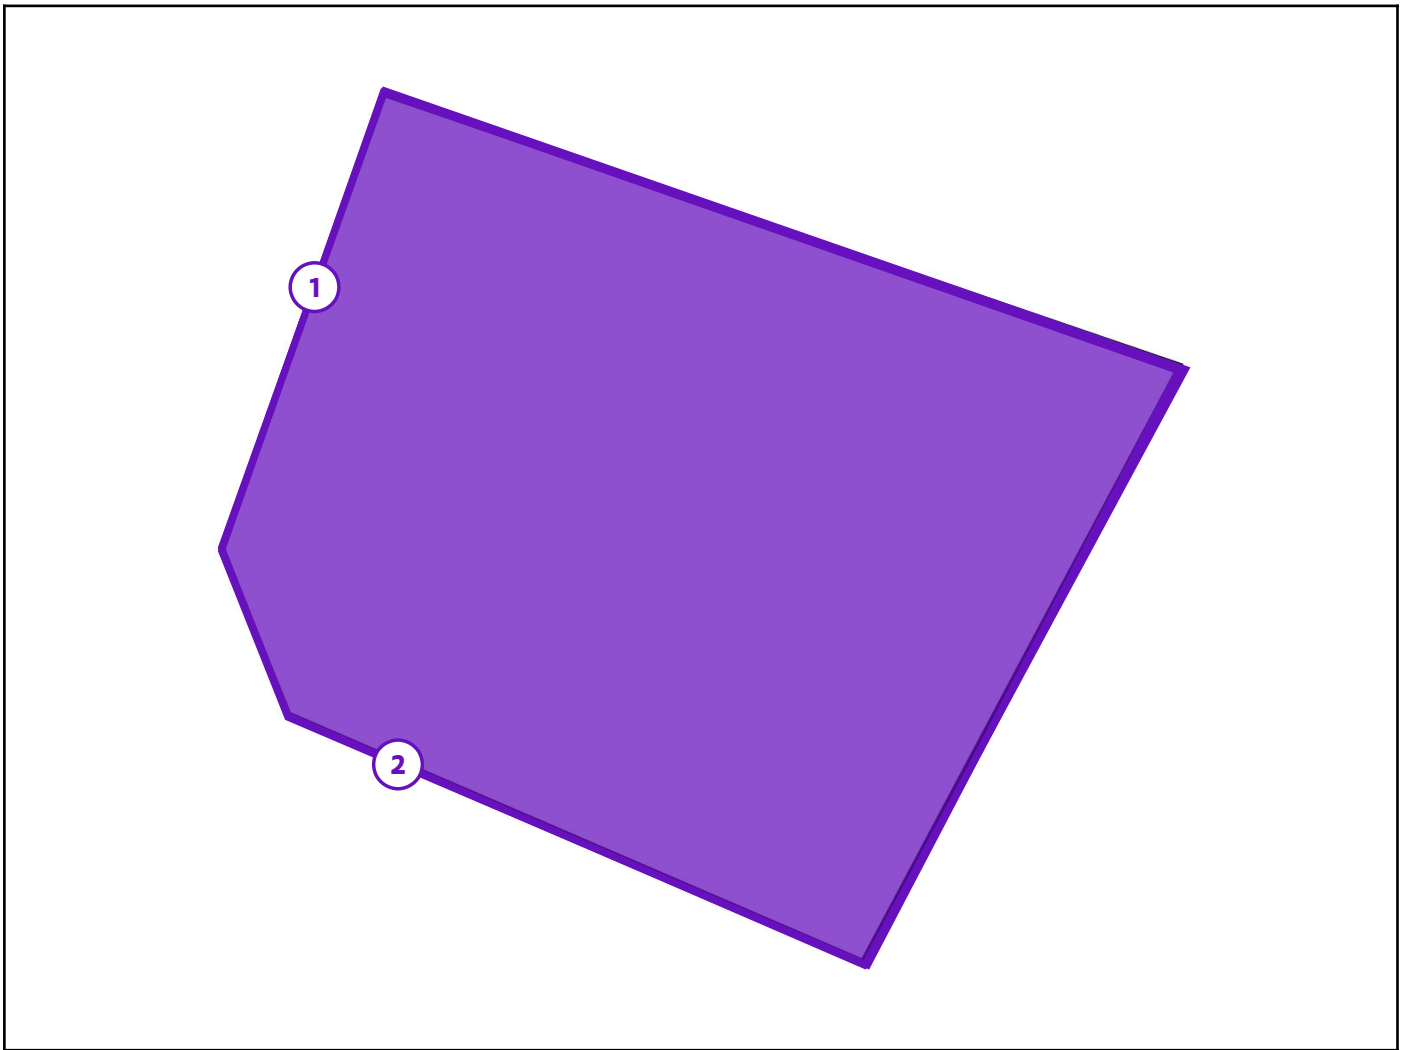
Plan 1.2: Hoofdgebouw plan

Beschrijving	Type	Actie
1. Onderdak: niet vast te stellen.	Beperking	-
2. Dak appartementsblok niet bereikbaar	Beperking	-
