# Asbestinventarisatetest

Hazenstraat 8, 3078 Kortenberg

Attestnummer : 20260526-000238.000

Uitgegeven op : 26.05.2026

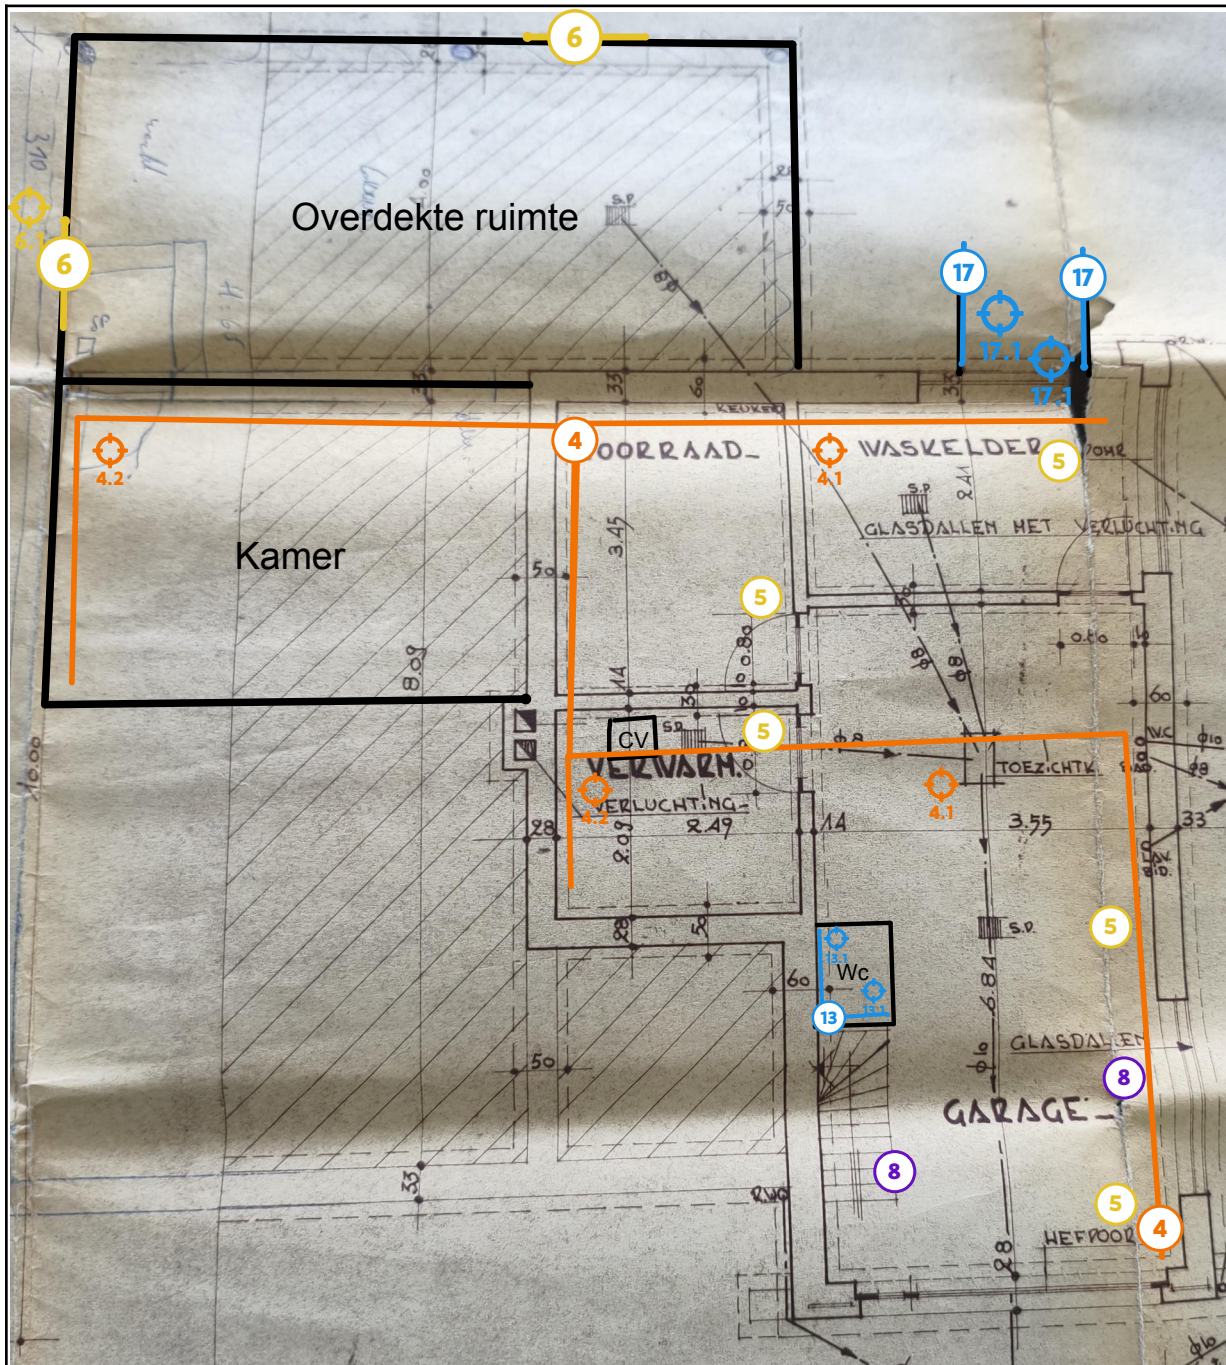
# Plan 1.1: -1

4. Leidingisolatie kelder	Asbestmateriaal	Verwijderen
4.1 Code: 0005 - Recht	Mengmonster	-
4.2 Code: 0006 - Bocht	Mengmonster	-
5. Bakeliet toepassing	Asbestmateriaal	Zorgvuldig beheren
6. Vensterdorpels overdekte ruimte -1	Asbestmateriaal	Zorgvuldig beheren
6.1 Code: 0007	Puntmonster	-
8. Grèsbuisen kelder	Advies	-
13. Cementering wanden wc -1	Geen asbest	-
13.1 Code: 0004	Mengmonster	-
17. Cementering trap achterdeur -1	Geen asbest	-
17.1 Code: 0008	Mengmonster	-

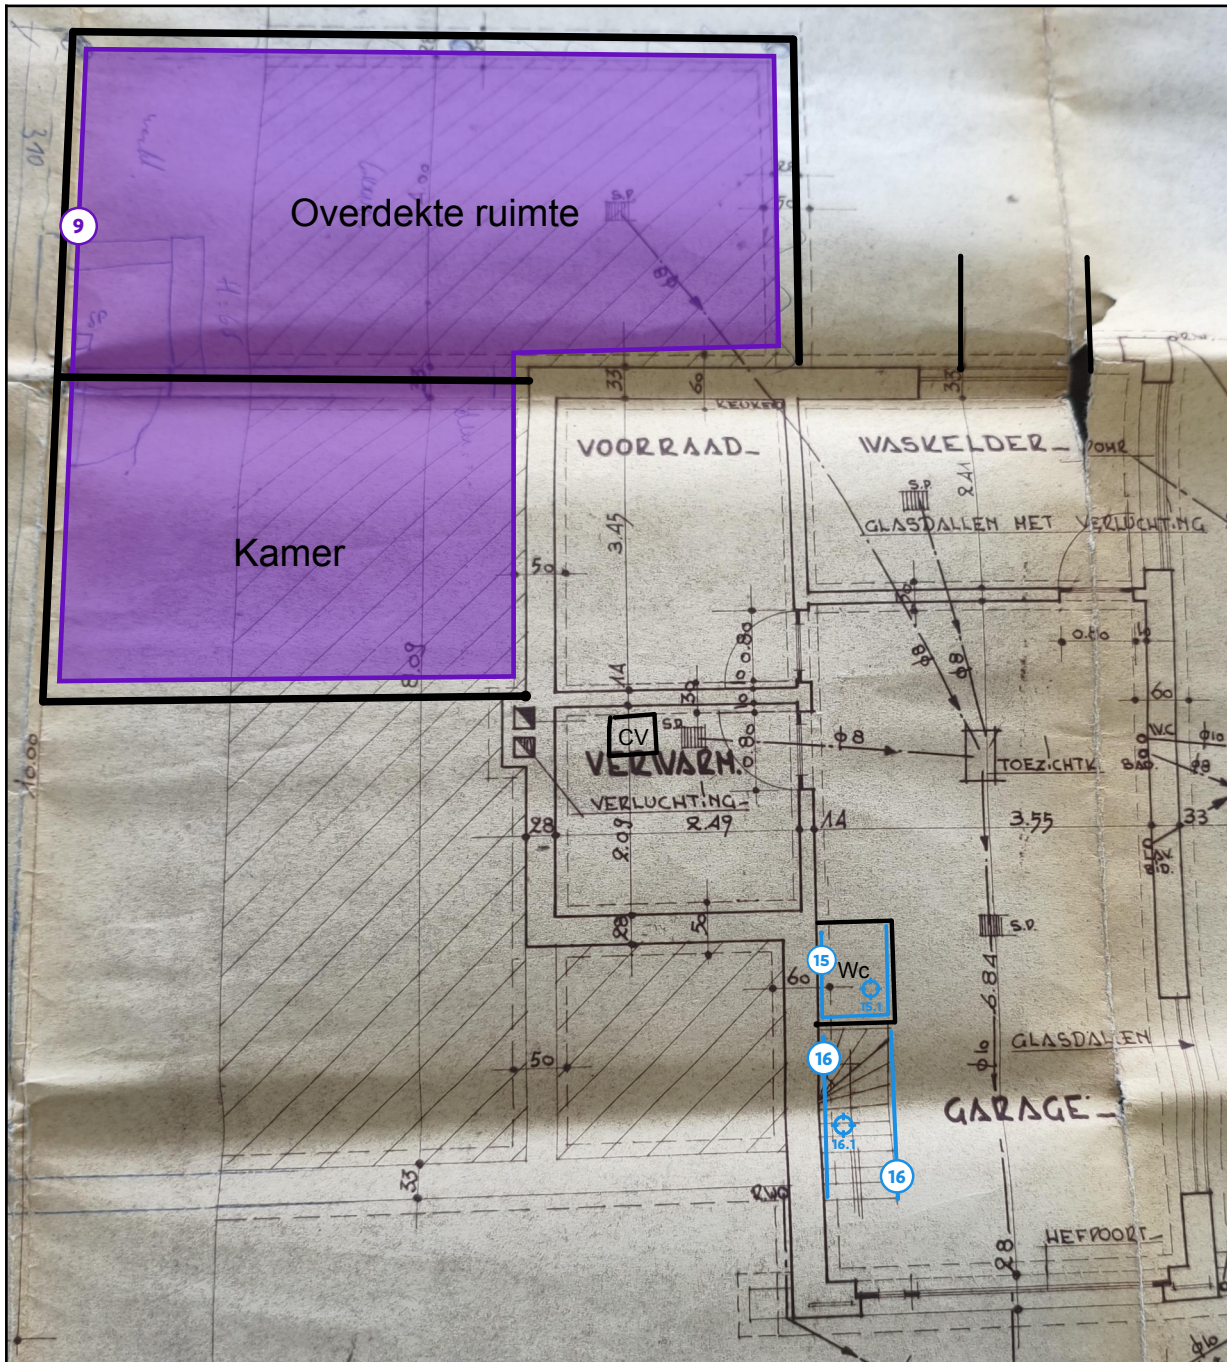
## Plan 1.2: -1

9. Ruimte achter valse plafonds	Advies	-
15. Tegellijm wc -1	Geen asbest	-
15.1 Code: 0003	Puntmonster	-
16. Muurpleister	Geen asbest	-
16.1 Code: 0002	Mengmonster	-

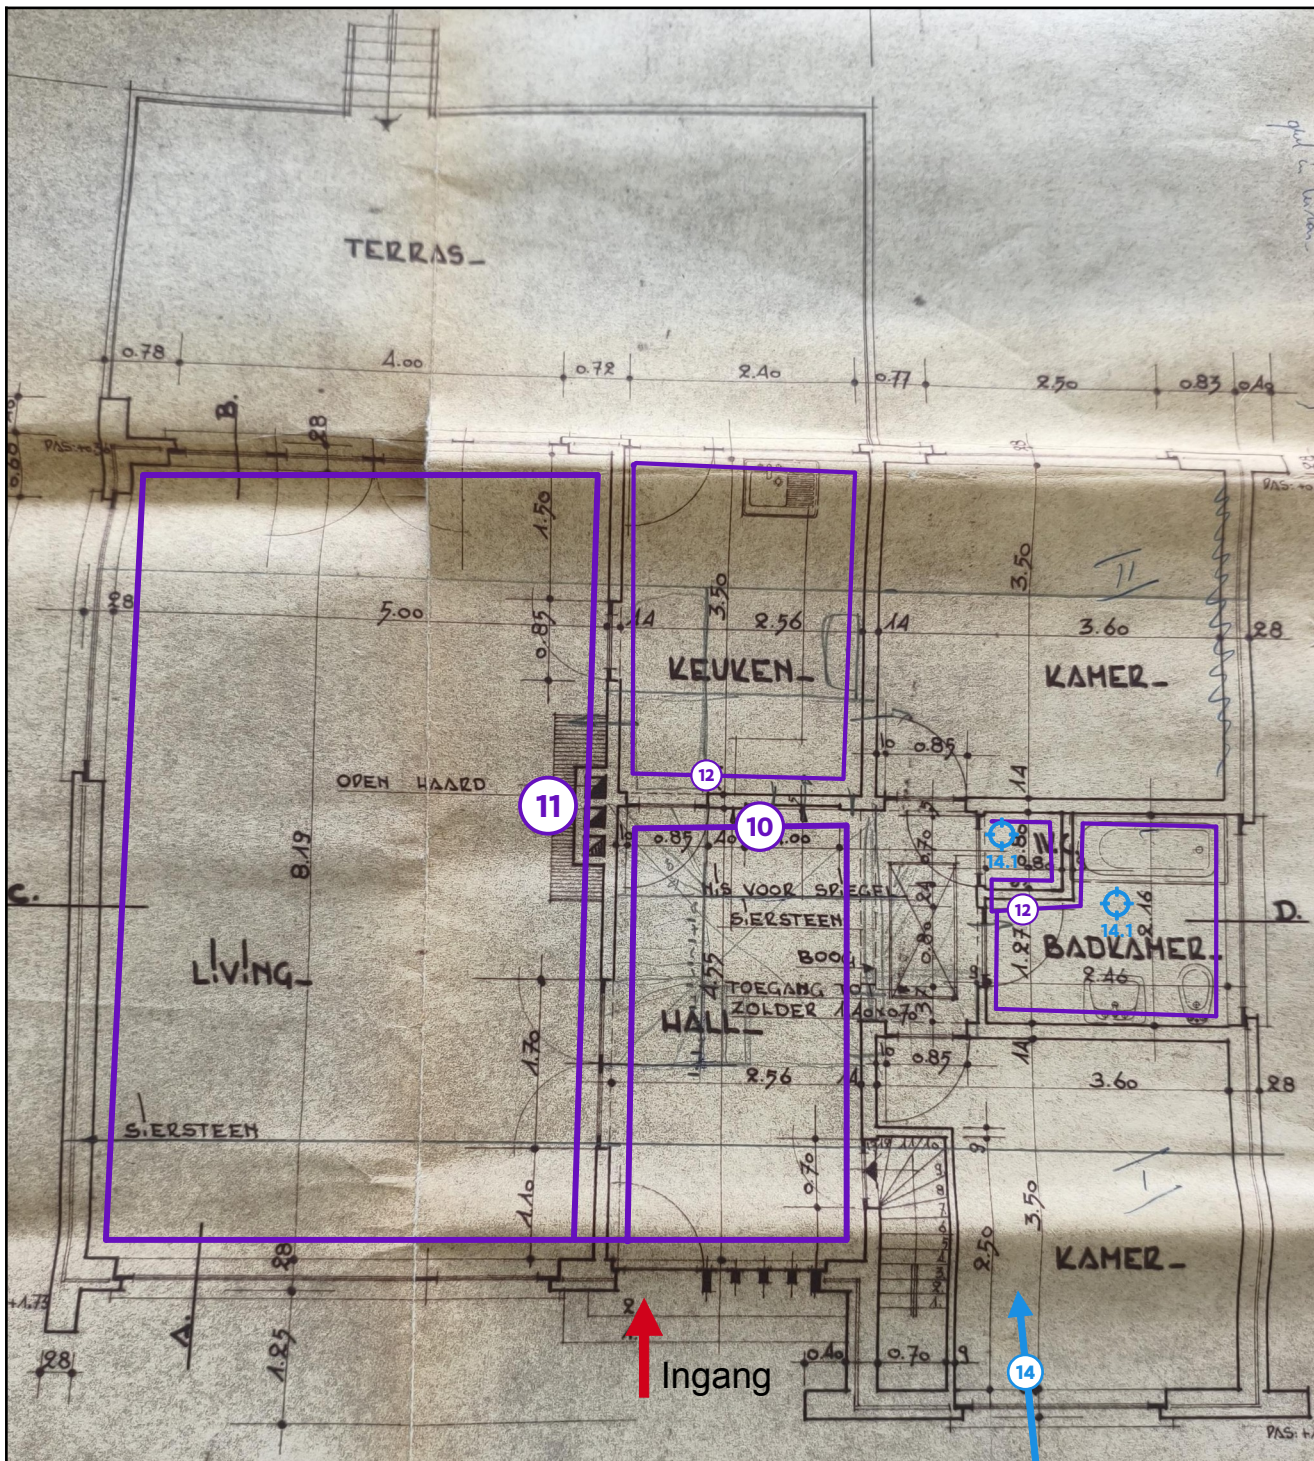
# Plan 1.3: +0

Alle plafonds zijn bepleisterd

10. Sierlijsten hal en living	Advies	-
11. Kachelkoord living	Advies	-
12. Tegellijn niet zichtbaar badkamer, keuken en wc +0	Advies	-
14. Plafondpleister	Geen asbest	-
14.1 Code: 0001	Mengmonster	-

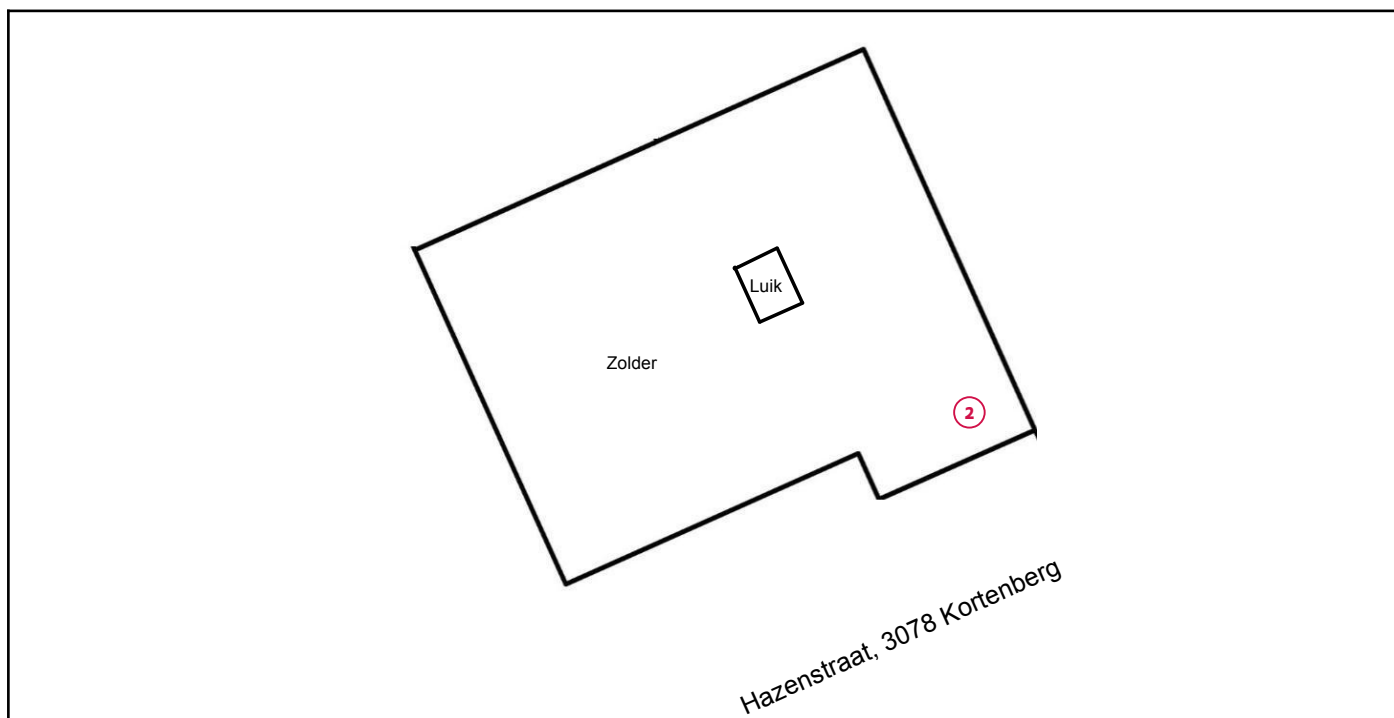
## Plan 1.5: +1

Beschrijving	Type	Actie
2. Asbestcement afval zolder	Asbestmateriaal	Dringend verwijderen

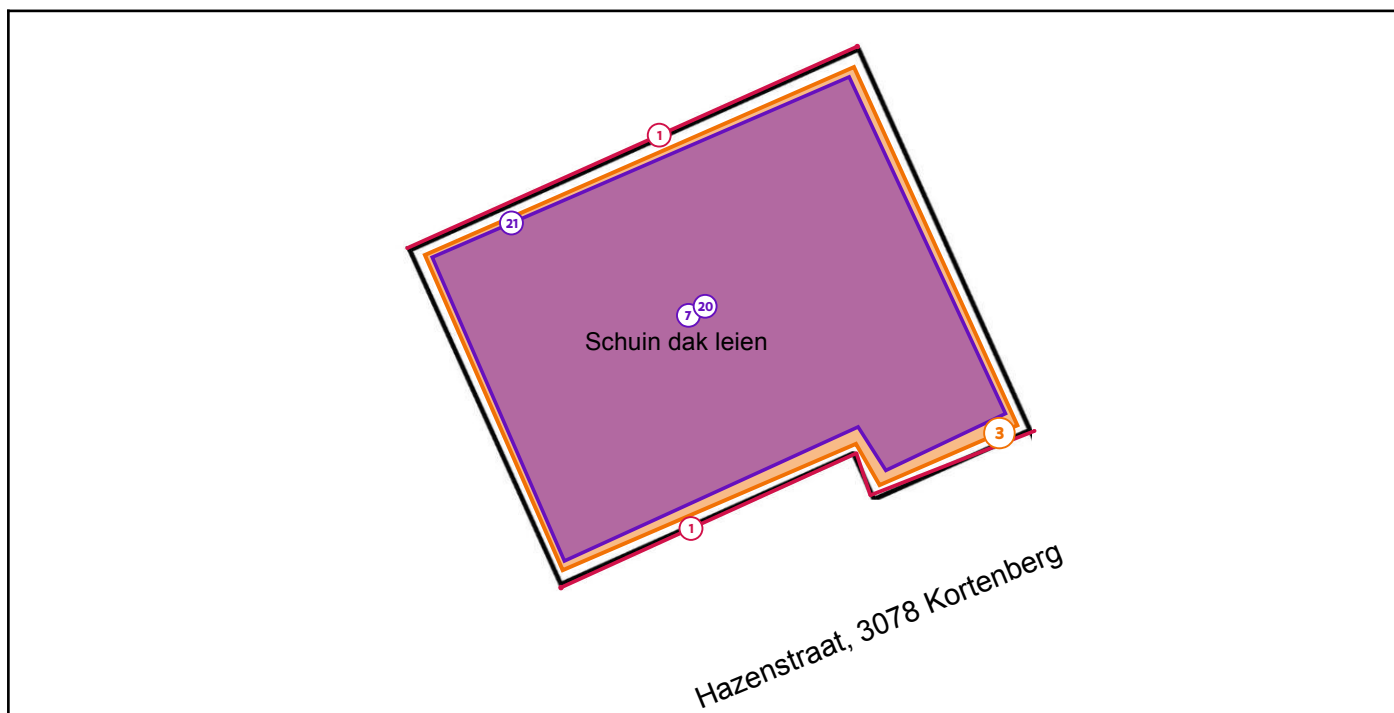
## Plan 1.6: Dakenplan woning

Beschrijving	Type	Actie
1. Slib/sediment dakgoten	Asbestmateriaal	Dringend verwijderen
3. Leien dak woning	Asbestmateriaal	Verwijderen
7. Schouw op het dak	Beperking	-
20. Rookgaskanaal schouw	Overige ruimte of materiaal	-
21. Onderdak woning	Overige ruimte of materiaal	-

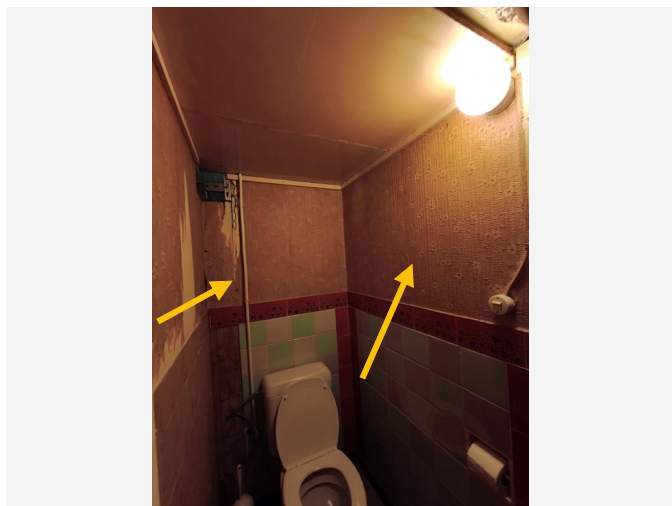
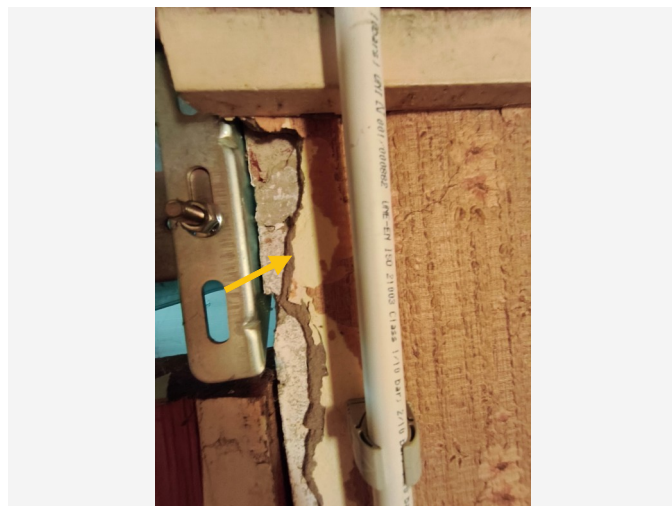
<b>Beschrijving</b>	Cementering wanden wc -1
<b>Omgeving</b>	Binnen
<b>Primaire drager</b>	Binnenwand
<b>Bindmiddel van materiaal</b>	Cement
<b>Gebondenheid op basis van bindmiddel</b>	Hecht
<b>Hoeveelheid (gewicht - aantal)</b>	<ul style="list-style-type: none"><li>• 0,30 kg - 1 stuk</li></ul>
<b>Totaal gewicht</b>	0,30 kg
<b>Identificatiemethode</b>	Een monstername door de asbestdeskundige met laboanalyse door een asbestlabo.
<b>Destructieve handeling voor identificatie</b>	Nee
<b>Opmerking</b>	<p>De vermelde oppervlaktes en volumes betreffen een beredeneerde schatting. Er worden geen rechten verleend aan deze oppervlaktes/volumes. De dikte is een schatting die voorkomt uit de monsterplaatsen en is daarom niet altijd representatief.</p> <p>( staal genomen van twee plaatsen)</p>

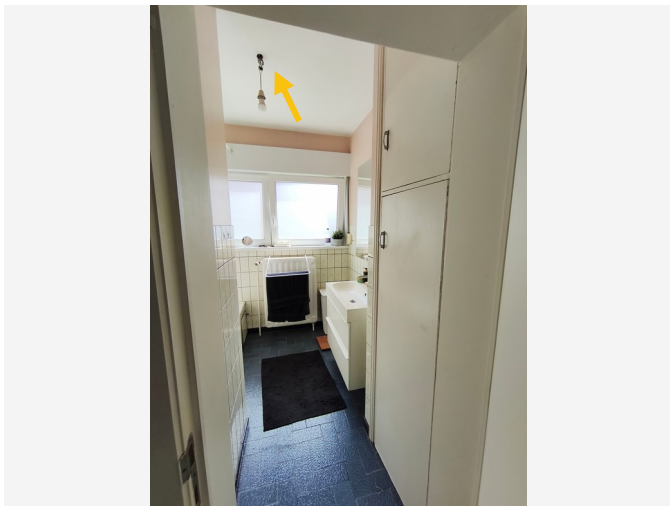
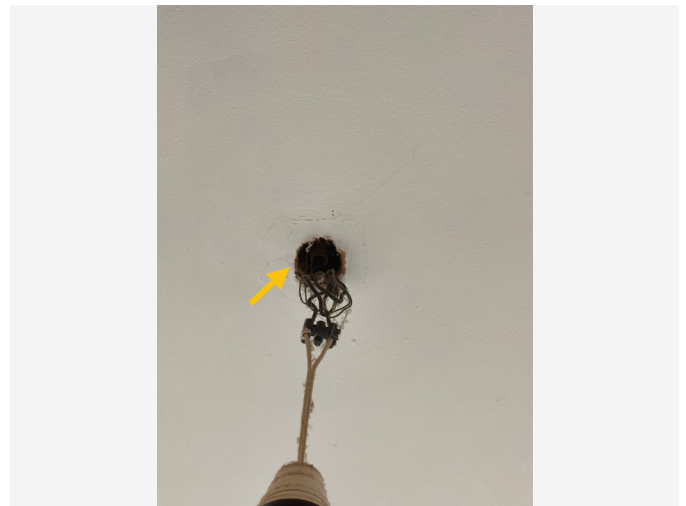
<b>Beschrijving</b>	Plafondpleister
<b>Omgeving</b>	Binnen
<b>Primaire drager</b>	Plafond
<b>Bindmiddel van materiaal</b>	Gips - kalk
<b>Gebondenheid op basis van bindmiddel</b>	Niet-hechtgebonden
<b>Hoeveelheid (oppervlakte - dikte - aantal)</b>	• 80,00 m <sup>2</sup> - 1,00 cm - 1 stuk
<b>Totaal volume</b>	0,80 m <sup>3</sup>
<b>Identificatiemethode</b>	Een monstername door de asbestdeskundige met laboanalyse door een asbestlabo.
<b>Destructieve handeling voor identificatie</b>	Nee
<b>Opmerking</b>	<p>Volgens het inspectieprotocol is een monstername van het pleisterwerk verplicht om dit te identificeren als niet-asbesthoudend.</p> <p>Locatie staalnames: wc en badkamer. De stookplaats en traphal zijn niet bepleisterd.</p> <p>De vermelde oppervlaktes en volumes betreffen een beredeneerde schatting. Er worden geen rechten verleend aan deze oppervlaktes/volumes. De dikte is een schatting die voorkomt uit de monsterplaatsen en is daarom niet altijd representatief.</p>

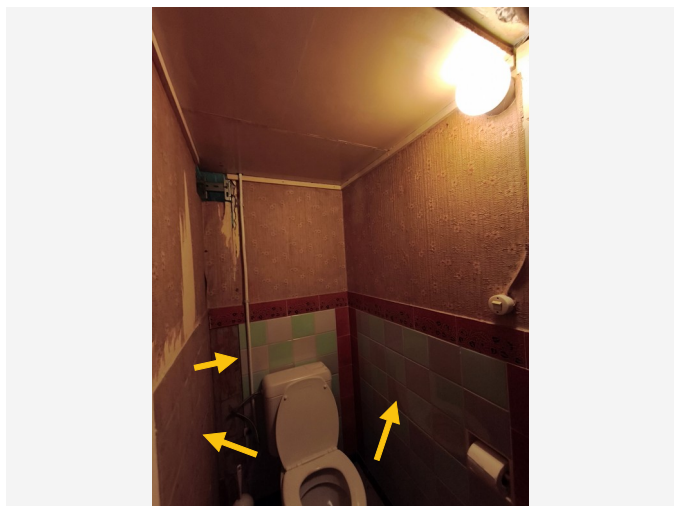
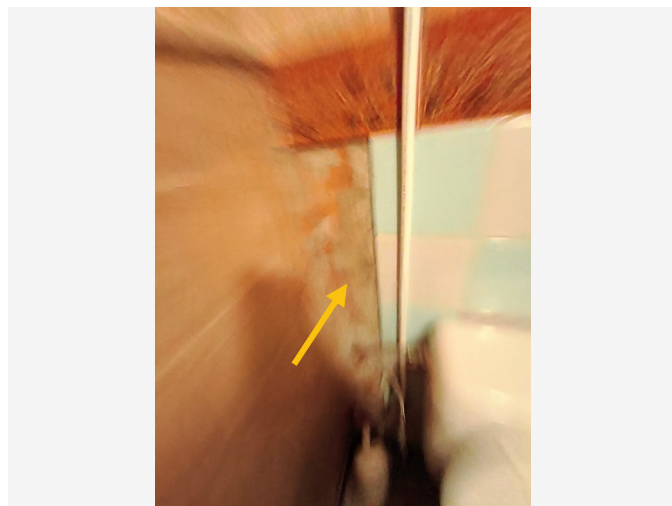
<b>Beschrijving</b>	Tegellijm wc -1
<b>Omgeving</b>	Binnen
<b>Primaire drager</b>	Binnenwand
<b>Bindmiddel van materiaal</b>	Lijm
<b>Gebondenheid op basis van bindmiddel</b>	Hecht
<b>Hoeveelheid (oppervlakte - dikte - aantal)</b>	• 6,00 m <sup>2</sup> - 0,10 mm - 1 stuk
<b>Totaal volume</b>	< 0,001 m <sup>3</sup>
<b>Identificatiemethode</b>	Een monstername door de asbestdeskundige met laboanalyse door een asbestlabo.
<b>Destructieve handeling voor identificatie</b>	Nee
<b>Opmerking</b>	<p>Volgens het inspectieprotocol is een monstername van tegellijm verplicht om dit te identificeren als niet-asbesthoudend.</p> <p>Er werd een staal genomen thv een bestaande beschadiging in de tegel.</p> <p>De vermelde oppervlaktes, diktes, gewichten en volumes betreffen een beredeneerde schatting. Er worden geen rechten verleend aan deze oppervlaktes/diktes/volumes.</p>

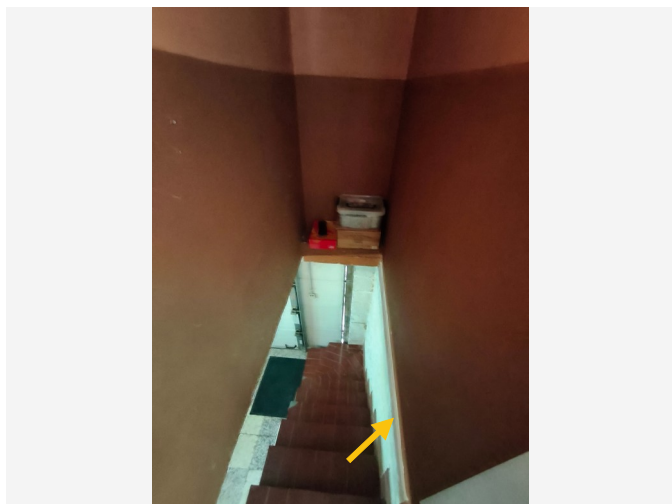
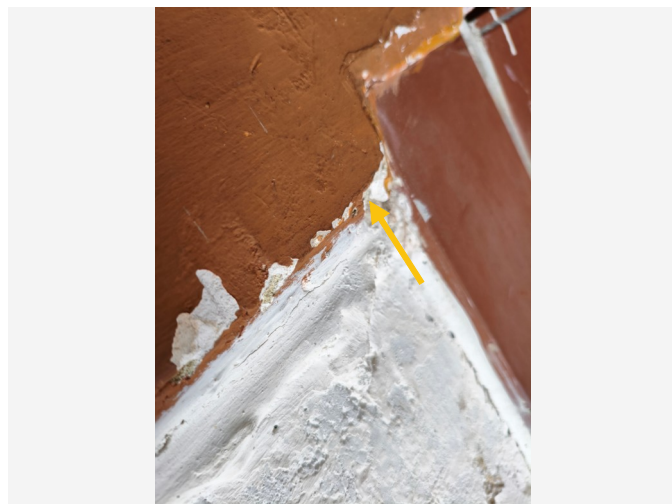
<b>Beschrijving</b>	Muurpleister
<b>Omgeving</b>	Binnen
<b>Primaire drager</b>	Binnenwand
<b>Bindmiddel van materiaal</b>	Gips - kalk
<b>Gebondenheid op basis van bindmiddel</b>	Niet-hechtgebonden
<b>Hoeveelheid (oppervlakte - dikte - aantal)</b>	• 160,00 m <sup>2</sup> - 1,00 cm - 1 stuk
<b>Totaal volume</b>	1,60 m <sup>3</sup>
<b>Identificatiemethode</b>	Een monstername door de asbestdeskundige met laboanalyse door een asbestlabo.
<b>Destructieve handeling voor identificatie</b>	Nee
<b>Opmerking</b>	<p>Volgens het inspectieprotocol is een monstername van het pleisterwerk verplicht om dit te identificeren als niet-asbesthoudend.</p> <p>Locatie staalnames: traphal, keuken en kamer. De stookplaats is niet bepleisterd.</p> <p>De vermelde oppervlaktes en volumes betreffen een beredeneerde schatting. Er worden geen rechten verleend aan deze oppervlaktes/volumes. De dikte is een schatting die voorkomt uit de monsterplaatsen en is daarom niet altijd representatief.</p>
